# PM Uppföljning Naturmiljö

Nysäter: Sulån, Börkelån, Stormyran, Salsjömyran, Oterberget

2022-10-28

**Uppdrag:** Kompetensstöd Naturmiljö - 30006087  
**Kund:** E.ON Energidistribution  
**Datum:** 2022-10-20  
**Upprättad av:**

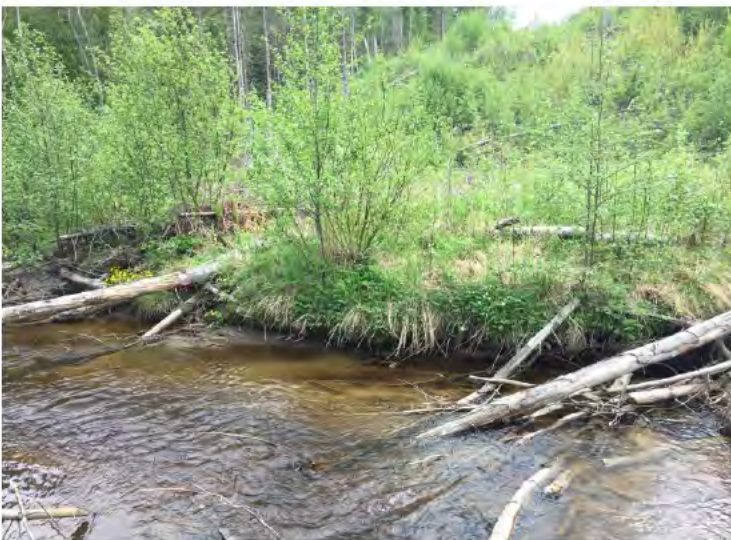
Skadorna i strandzonen var vid fältbesöket 10 juni 2022 ringa och det gick inte se någon skillnad i det av ledningsarbetena berörda området och närliggande strand- och vattenområden. Stränderna domineras på denna sträcka av finare jordarter och vattnet är därmed naturligt ganska grumligt. De växtarter som har etablerat sig i strandområdet är främst hallon, älgört, vitsippa, rödblåra, grenrör, revsmörblomma och kabbleka, alla typiska för denna typ av vattendragsstrand. Dessutom finns det ett buskskikt av björk, gråal och viden. Äldre död ved som är vanligt förekommande i strandzonen ser inte ut ha skadats.

**Figur 3.** Vy över strandområdet där ledningen byggts över Sulån.

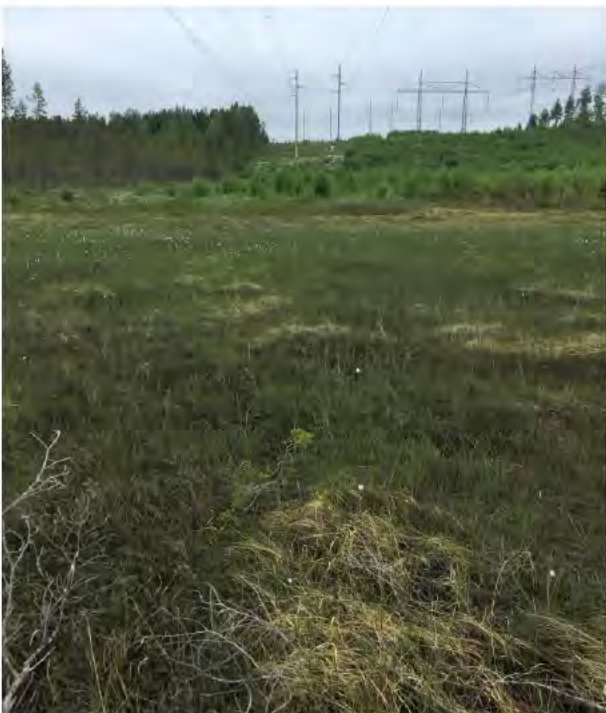
De skyddsåtgärder som vidtagits vid passagen över myren har fungerat. Myren består på detta ställe av ett fastmattekär med mindre blötare stråk. Körskadorna i torvmarken är obetydliga och det finns ingen risk för bestående hydrologisk påverkan. I vegetationen där bland annat tuvsäv, tuvull, rosling, dvärgbjörk, blååtåtel, flaskstarr, pors och olika arter av vitmossor är vanliga märks inga inslag av nya arter eller att någon art har skadats. Däremot märks givetvis en påverkan på intilliggande fastmark där skogen har avverkats längs med den nya ledningen med en bredd av cirka 30 meter.

**Figur 5.** Vy över Stormyran under den nya ledningen.

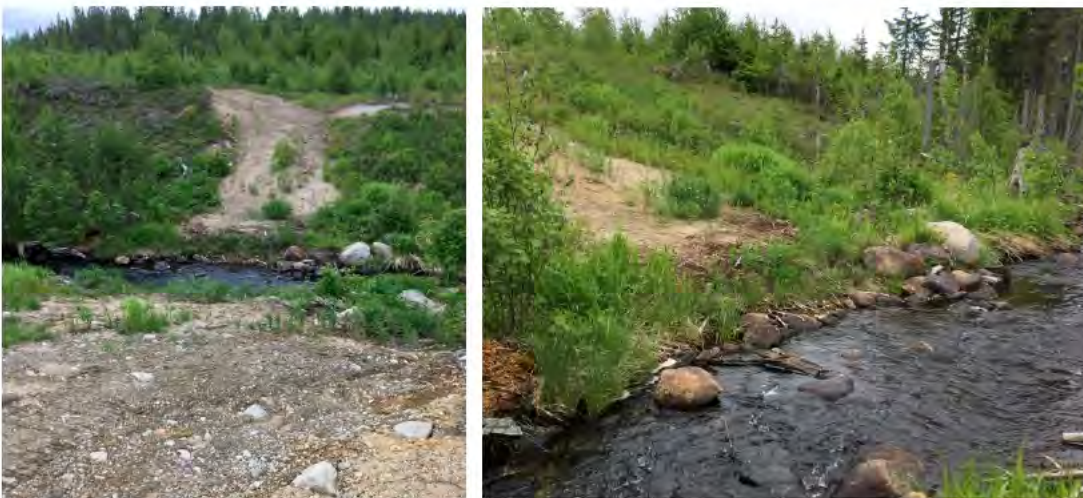
Det finns ännu kvar skador (och erosionsrisk) efter terrängkörningar vid Börkelån även om det byggdes en bro här under byggtiden. Vegetationen har börjat att återta området och inom några år kommer det att vara en liknande vegetation här som i omgivande ledningsgata såvida det inte blir mera permanent terrängkörning av annan typ här. Under bygget blev det ett tillsynsärende hos länsstyrelsen där E.ON utförde avskärande dike som leddes mot halmbalar för att minska erosionsriskerna. Ärendet blev dock avskrivet. Terrängen på bägge sidor om ån är ganska brant och det är i strandens övre delar som skadorna kvarstår. Sett till hela åns sträckningen är det ett relativt litet område inom svämplanet som är påverkat av åtgärderna, 4-5 m bredd och 15-20 m längd. Vid fältbesöket 10 juni 2022 var vattenet klart och inga synbara skador på nedströmsliggande bäckbottnar. Den vegetation som finns kvar eller har återhämtats sig i det berörda ledningstråket består av vanliga skogs- och hyggesarter såsom mjölke, stenbär, grenrör, hallon, älggräs, bergsyra men även sly av viden rönn, glasbjörk och gråal. Området under ledningsstråket som har lämnats i form av högstubbar av gran, se längst till höger i figur 8, är svårt att utvärdera efter bara några år men gör säkert nytta för de arter som är beroende av död ved. Högstubbar (eller annan nyligen död ved) av relativt späd gran är dock ingen direkt bristvara i dagens skogar efter de omfattande angreppen av granbarkborre.

**Figur 7 och 8.** Vyer över ledningsspässagen vid Börkelån.

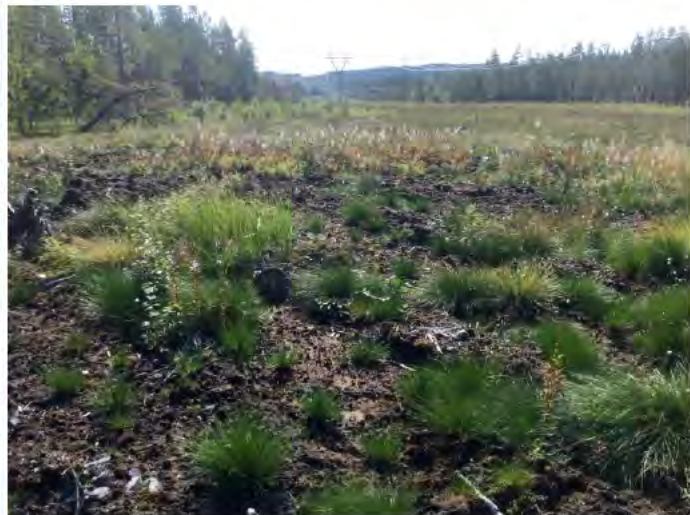
På Sulsjömyran finns tydliga spår efter ledningsbyggnaden och främst då vid stolpplatserna, se figur 9 och 10. Försiktighetsåtgärderna i form av stockmattor förefaller ha fungerat då det inte finns några tecken på bestående markskador som ger hydrologiska förändringar. Området besöktes 25 augusti 2022 och fanns bestå av ett fastmattekär med en del blötare partier. Det är dock ganska små områden med blötare myr som är berörda av ledningsdragningen på totalt cirka 700 m i myrområdet. Vegetationen är karakteristisk för en myr av fastmattetyp i denna trakt med ett bottenskikt av vitmossor och ett fältskikt med tuvull, tuvsäv och ljung som vanliga arter. Längs med bäcken i södra delen tillkommer t ex flaskstarr, trådstarr och vattenklöver. Slyuppslaget är delvis stort och en stor del av de idag öppna partierna skulle bestå av sumpskog om inte ledningen funnits här. De arter som inte hör hemma på myren och har etablerat sig i de av byggnationerna skadade delarna är mjölke, tussilago men även en del amerikansk dunört. Den senare arten klassificeras som invasiv men är tyvärr mycket utbredd i norra Sverige skogs- och myrlandskap och etablerar sig snabbt i kanter av skogsbilvägar och i mark som skadas vid skogsbruk och terrängkörning.

**Figur 10.** Vyer från omgivningen till en av stolpplatserna på myren.

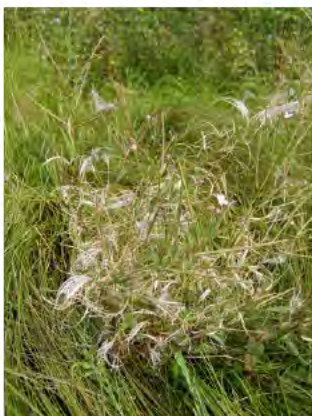
**Figur 11.** Amerikansk dunört har etablerat sig på myren på några ställen efter de skador som uppstått vid byggandet av den nya ledningen.

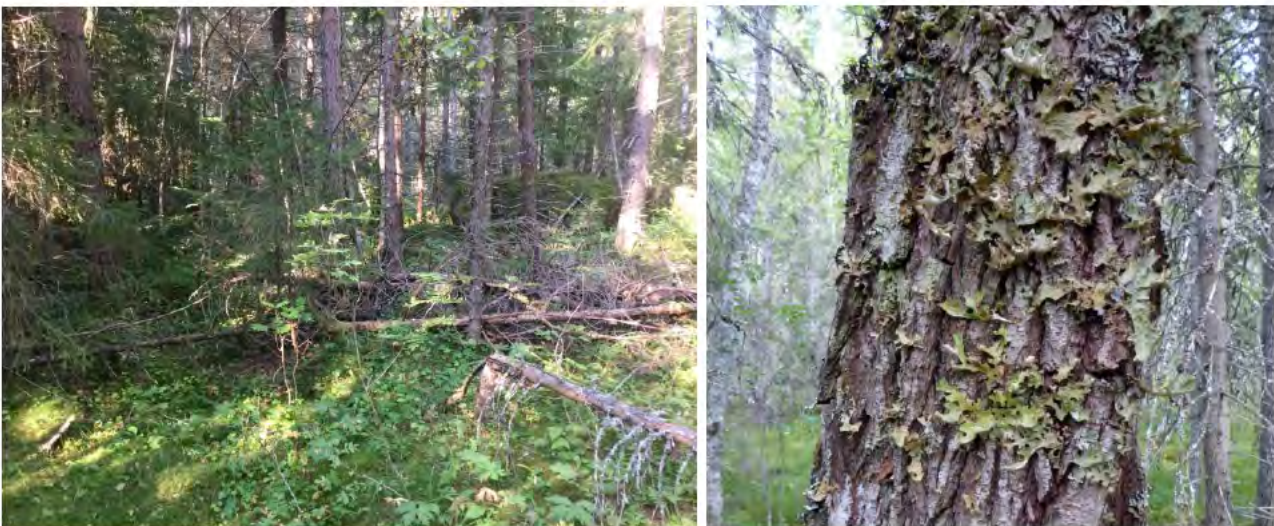
En del av skogen som är klassificerad som nyckelbiotop har tagits i anspråk för den nya ledningen. Det är en bredd på cirka 30 meter och en längd av cirka 180 meter vilket innebär att knappt 10 % av nyckelbiotopen har avverkats vilket givetvis innebär en minskning av livsmiljöerna för de arter som är beroende av äldre skog. De rödlistade kryptogamer, lunglav, doftskinn och ullticka, som är uppgivna från nyckelbiotopen är alla funna i de inre delarna av området där skogen är ganska tät, se figur 14, och bedömningen är att de inte kan påverkas av den nya ledningsgatan.

**Figur 14.** Vy från nyckelbiotopens centrala delar.
