Arkeologisk utredning utredning steg 1 och 2

Alternativa kraftledningsdragningar mellan Gavleån och Stackbo

Valbo socken, Gävle kommun, Gävleborgs län

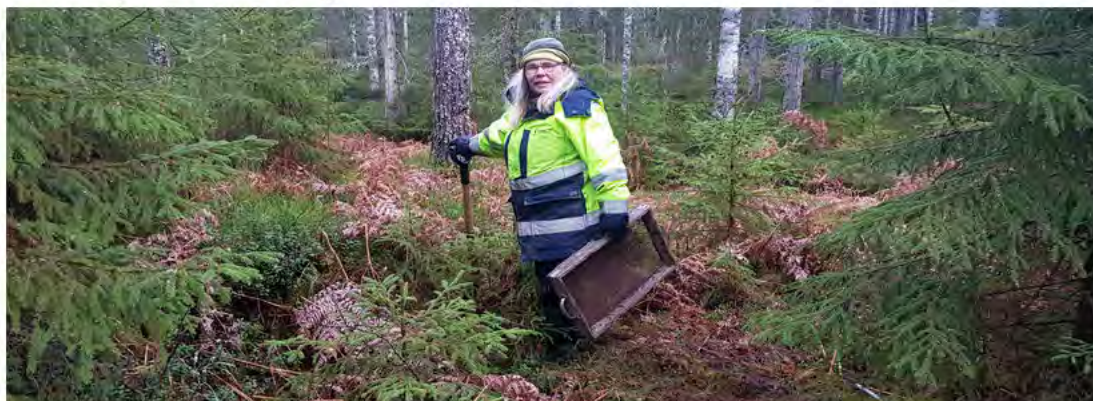
Figur 2 På platser som bedömdes lämpliga genomfördes provgropsgrävning.

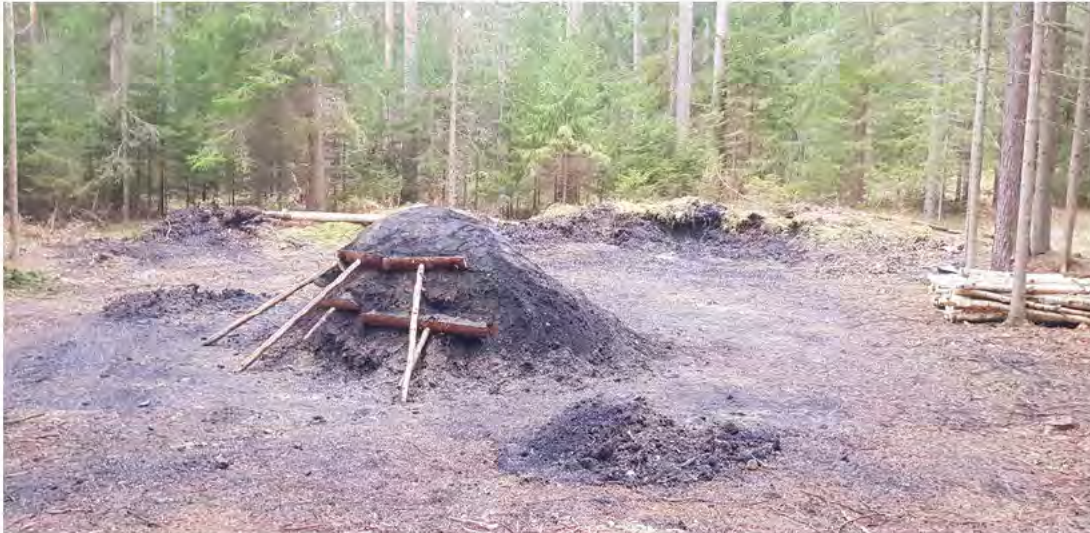
Figur 4 Kolning i modern tid på en äldre kolarplats i anslutning till utredningsområdet väster om Rörberg (L1948:2343).

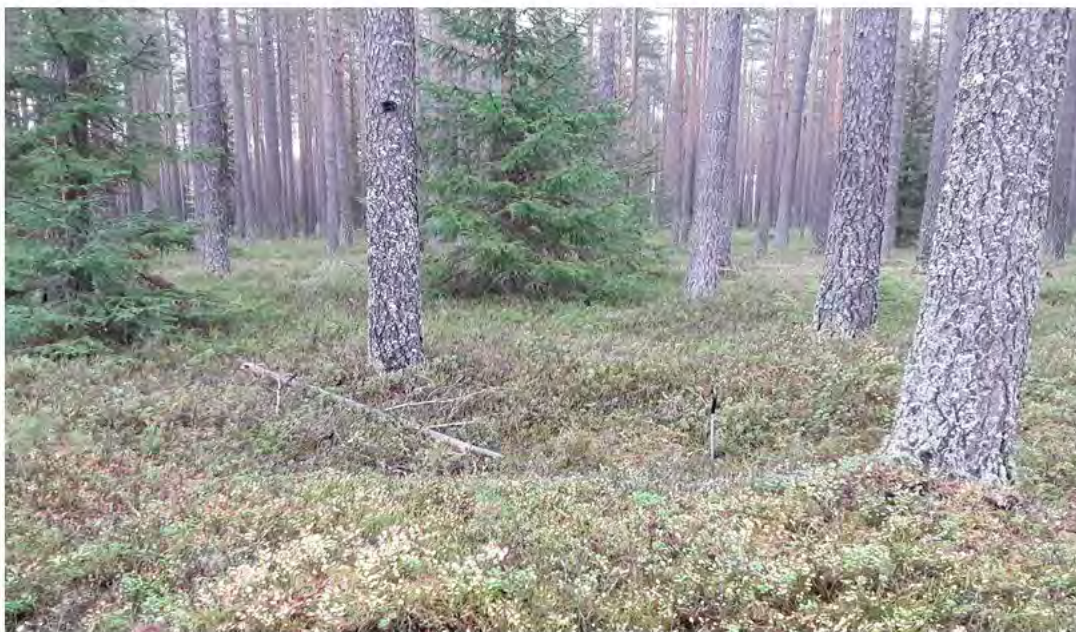
Figur 6. Nypåträffad kolningsgrop L2022:182 i typiskt läge på sandhed.

L2022:182	Kolningsanläggning, Kolningsgrop	Kolningsgrop, rektangulär, 2,5x1,5 m, (NV-SÖ), 0,6 m dj. Omges av en flack vall, 1,5-2 m br och 0,1-0,3 m h. Kol vid sondning.	Fornlämning	Ingrepp tillståndspliktigt
L2022:182	Kolningsanläggning, Kolningsgrop	Kolningsgrop, rektangulär, 3x2 m st (NVV-ÖSÖ), 0,6 m dj. Flackt bottenplan. Omges av en vall, 1,5-3 m br och 0,1-0,3 m h. Kol vid sondning.	Fornlämning	Ingrepp tillståndspliktigt
L1948:2343	Kolningsanläggning resmilla	Kolbotten efter resmilla, rund, 16 m diam, med stybbdike, 1 m br och 0,7 m dj	Övrig kulturhistorisk lämning	Hänsyn
L1948:3912	Boplats	Boplats, ca 10 x 10 m. Inom området framkom vid provgrävning kvarts och skårsten	Fornlämning	Ingrepp tillståndspliktigt

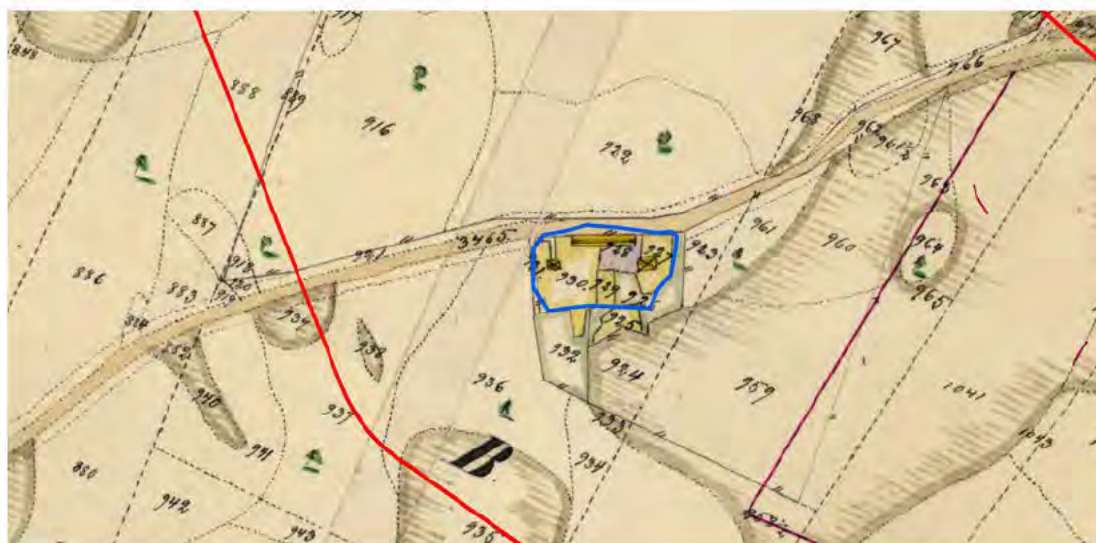
Figur 7. Torpbebyggelse på 1858 års laga skifteskarta över Ytterhärde (V54:56:8. Ytterhärde. Laga skifte).

På Laga skifteskartan över Ytterhärde år 1858 redovisas bebyggelse på platsen där kraftledningsgatan planeras att passera Överhärdevägen. Här fanns tre byggnader som utgjorde torpet ”Tittut”, vilket platsen fortfarande heter. Det fanns för övrigt också ett torp som hete ”Tittin” efter Överhärdevägen (Ortnamnsregistret). Inga synliga lämningar efter torpet är kvar. Marken i området har schaktats ned och idag är platsen en industritomt. Dock har kartuppgiften registrerats som lägenhetsbebyggelsen, uppgift om (L2022:467).

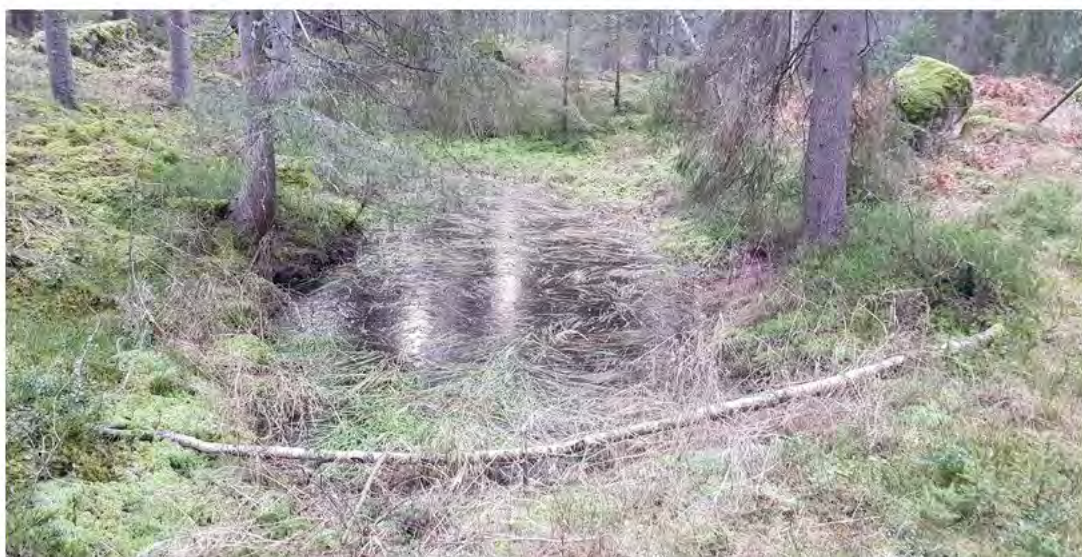
I skogen mellan Överhärdevägen och väg E16 registrerades flera sandstensbrott, samtliga utgjordes av försänkningar med skrotsten i kanterna.

Figur 8. Sandstensbrott, L2022:481.

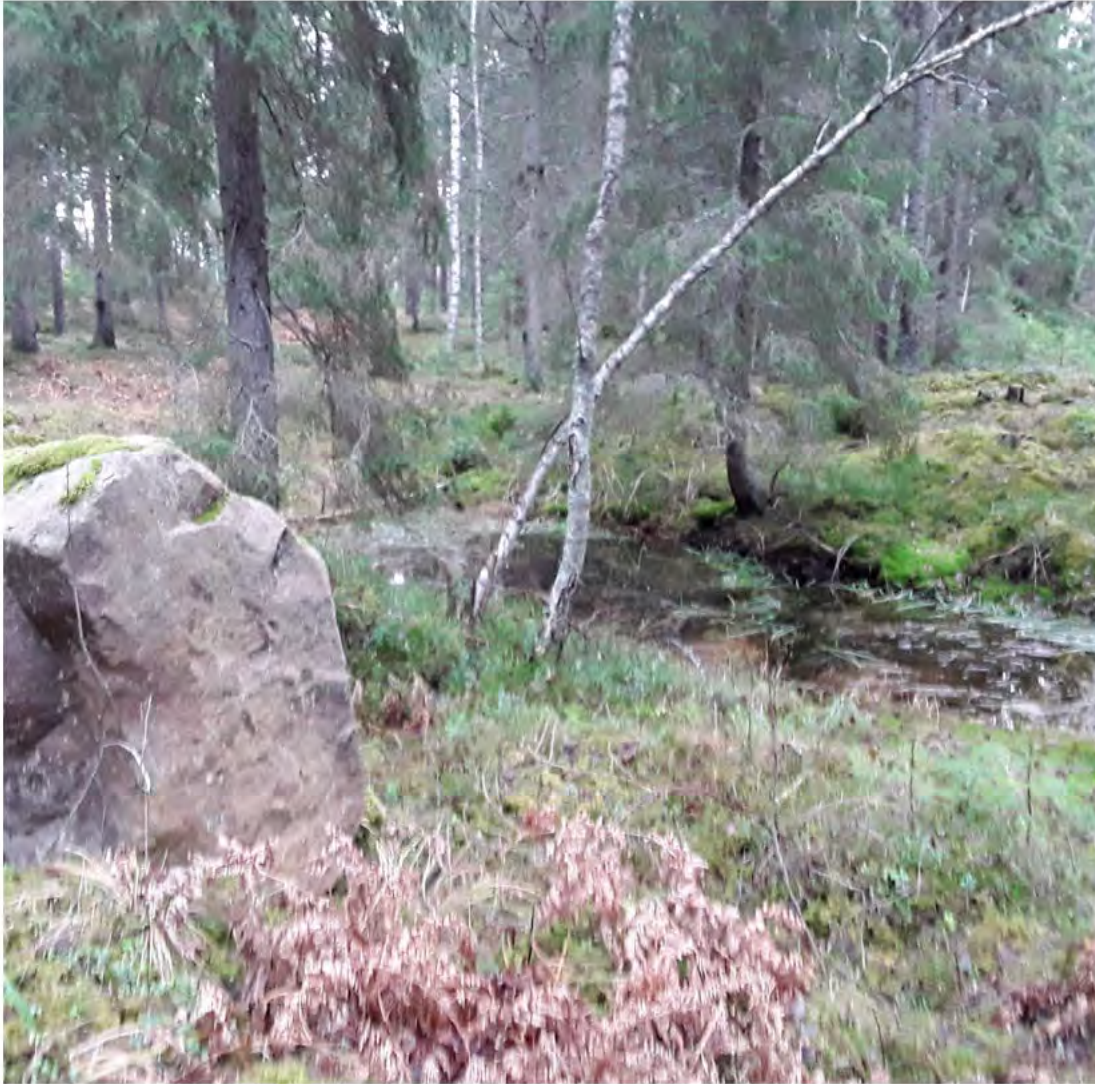
Figur 10. Sandstensbrott, L2022:481. Till vänster i bild syns ett block av av jotnisk sandsten, så kallad "Gävle-sandsten" med brytspår.

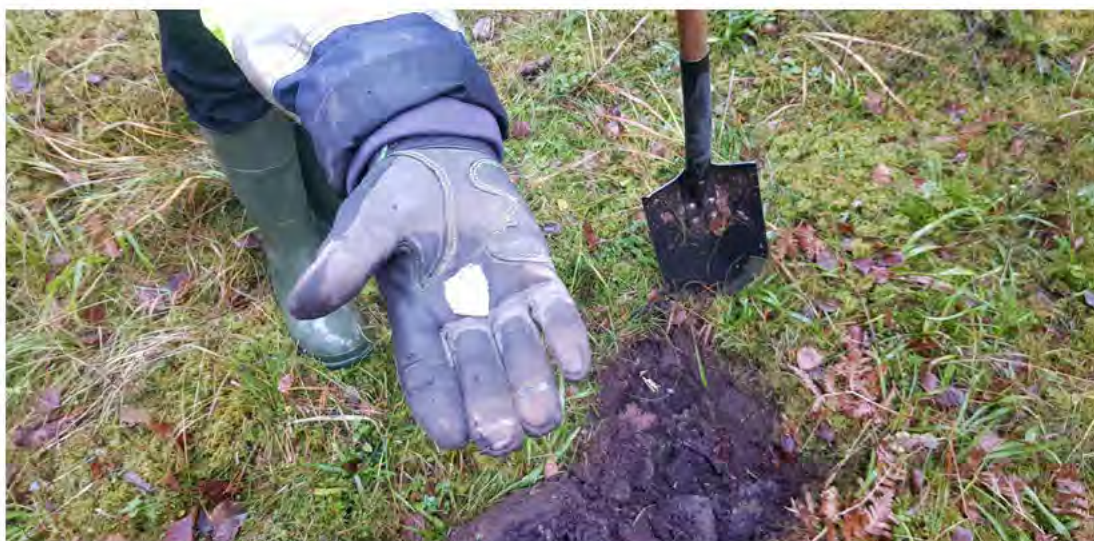
Figur 13. Slagen kvarts som påträffades vid provgroppsgrävning vid Nedre Säljet.

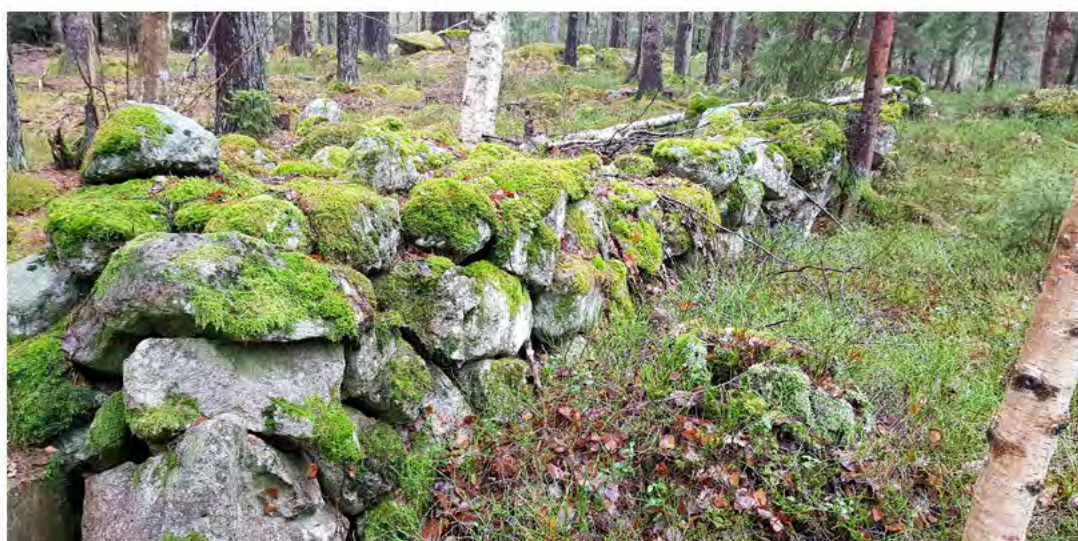
Två stenmurar registrerades på Överhärdeskogen. Den ena (L2022:203) var belägen i kanten mellan sank, f.d. åkermark, och skogsmark. Lämningen utgör ett kallmurat parti av en längre rad med upplagd sten längs åkerkanten. Den andra (L2022:205) var belägen på en mindre höjd med blockig moränmark och utgjorde inte en synlig gräns mellan olika markslag. Den ligger inte heller i anslutning till någon brukad mark som redovisas på historiska kartor.

Figur 14. Nyregistrerad stenmur L2022:203, på Överhärdeskogen.

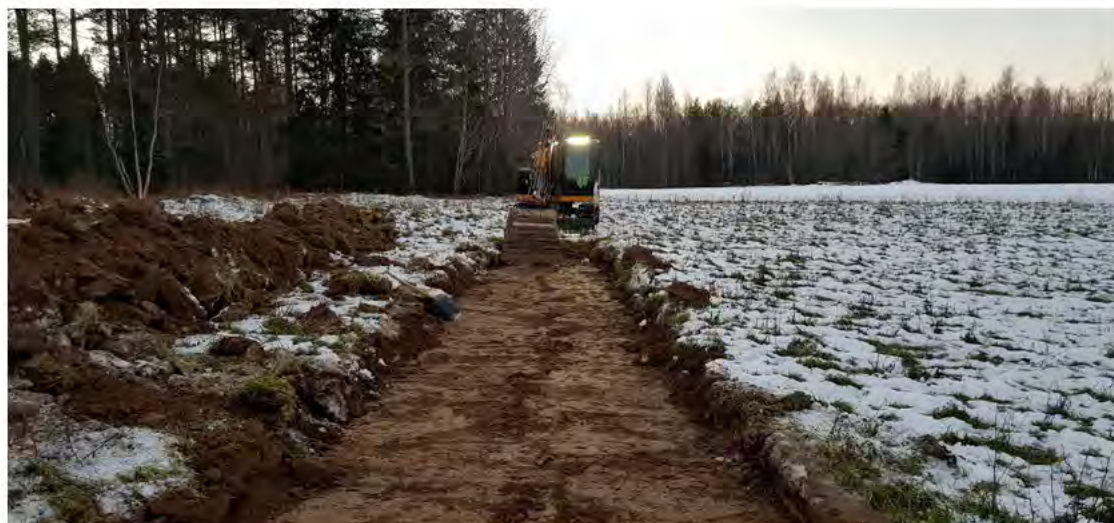
Figur 16. Schaktdragning med maskin. Under det 0,3-0,4 m tjocka matjordslagret var fin rödaktig sand.
