# Hansa Power Bridge ny elförbindelse

Rapport 2021:1  
Arkeologisk utredning steg 2

Dnr 511-00907-2019

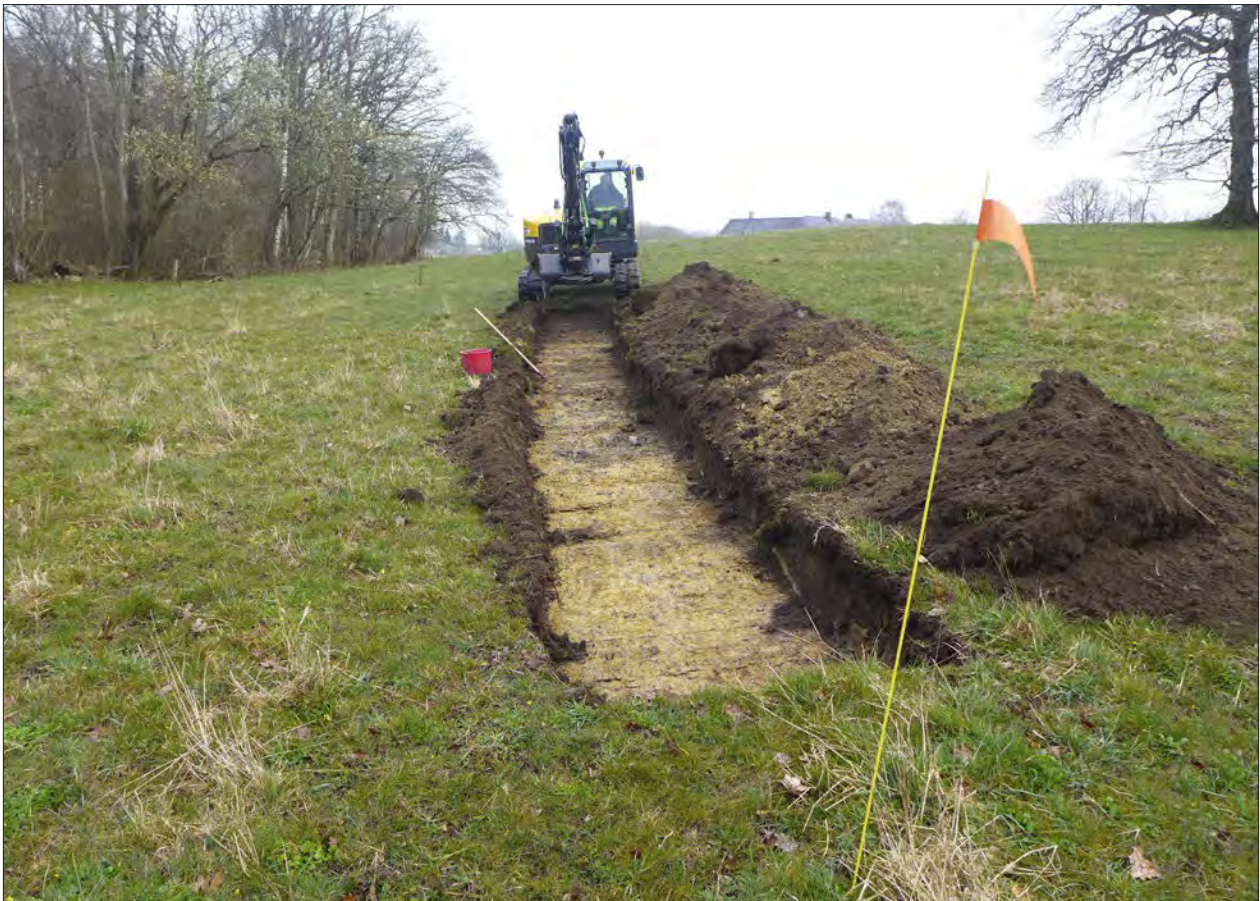
Figur 5. Utredningsobjekt 8, Bjärsjölagård 1:128. Foto från syd: [REDACTED]

Utredningsobjektet är cirka 100 meter långt med en area på cirka 1 750 kvadratmeter. Ett sökschakt som omfattade 90 kvadratmeter togs upp (figur 6). Matjorden var cirka 0,1–0,3 meter djup och undergrunden utgjordes av sandig silt med mycket sten. Inga fornlämningar påträffades i schaktet.

*Åtgärdsförslag:* Inga vidare antikvariska åtgärder krävs för utredningsobjekt 8.

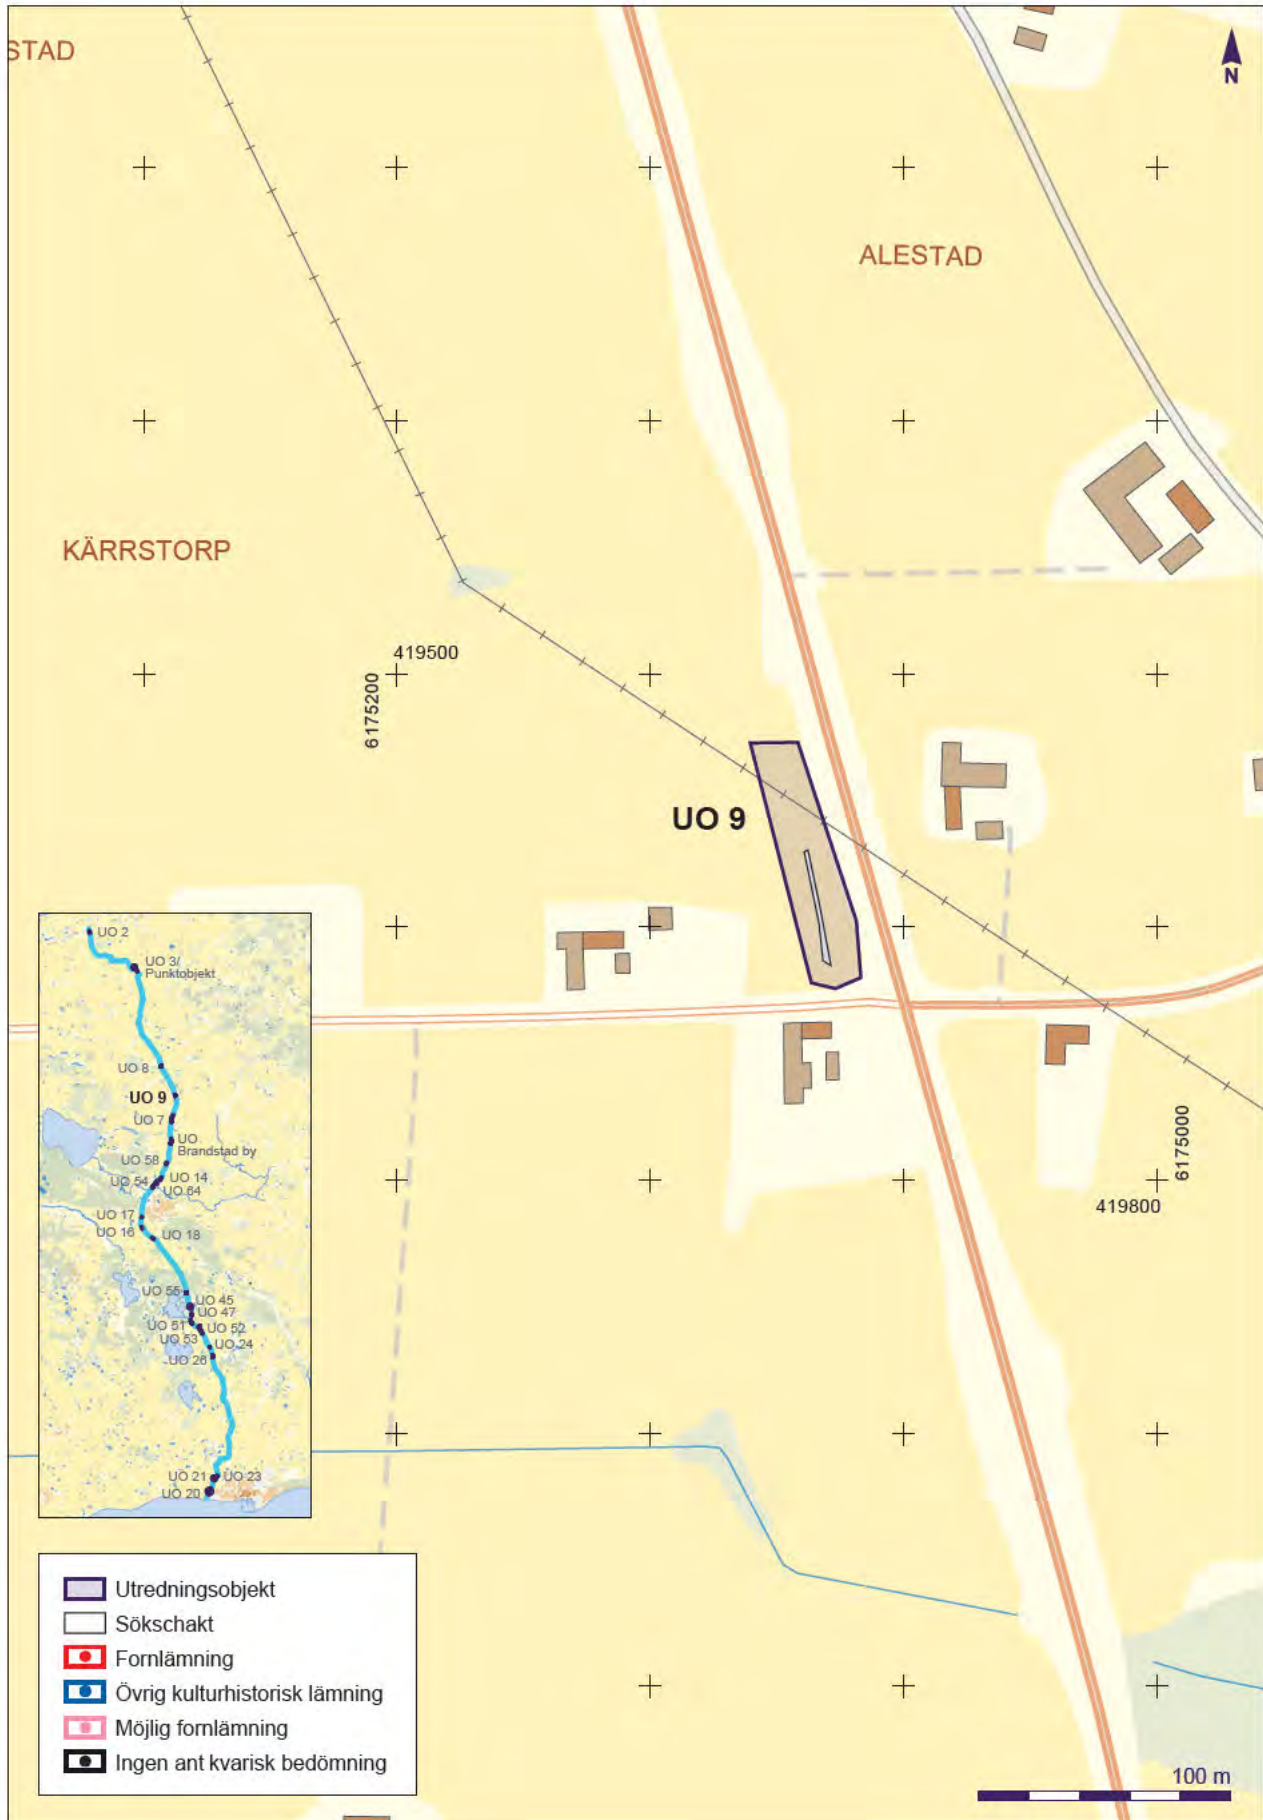
Figur 7. Utredningsobjekt 9, Kärrstorp 6:12. Skala 1:3 000.

Vid utredning steg 2 växte gräs inom utredningsobjektet. Utredningsobjektet är cirka 100 meter långt med en area på cirka 2 000 kvadratmeter. Ett sökschakt som omfattade 63 kvadratmeter togs upp (figur 7). Matjorden var cirka 0,2 meter djup och undergrunden utgjordes av siltig lera. Inga fornlämningar påträffades i schaktet.

*Åtgärdsförslag:* Inga vidare antikvariska åtgärder krävs för utredningsobjekt 9.

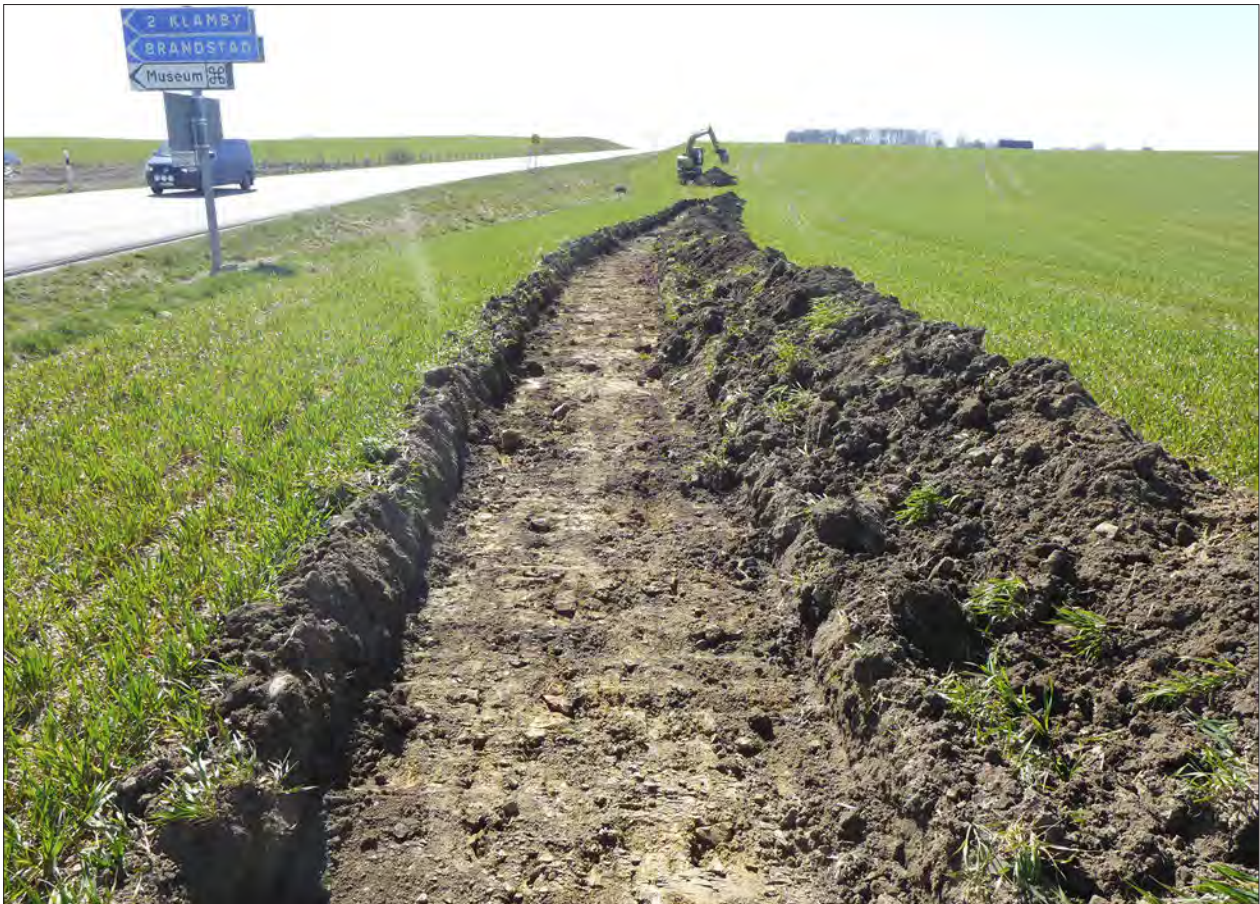
Utredningsobjektet är cirka 430 meter långt med en area på cirka 8 800 kvadratmeter, där norra delen ligger precis öster om väg 13 och södra delen ligger precis väster om väg 13. Ett sökschakt som omfattade 100 kvadratmeter togs upp öster om väg 13. Matjorden var cirka 0,3 meter djup och undergrunden utgjordes av siltig lera. Området inom schaktet var stort, troligen i samband med anläggandet av väg 13. Norr om sökschaktet var området perforerat av elkablar och teleledningar. Inga fornlämningar påträffades i schaktet. Tre sökschakt som totalt omfattade 190 kvadratmeter togs upp väster om väg 13 (figur 9 och 10). Matjorden var cirka 0,3 meter djup och undergrunden utgjordes av siltig lera. Inga fornlämningar påträffades i schakten.

Figur 9. Utredningsobjekt Brandstad bytomt. Brandstad 1:1 och 30:1. Sökschakt väster om väg 13. Foto från norr

*Åtgärdsförslag:* Inga vidare antikvariska åtgärder krävs för utredningsobjekt Brandstad bytomt.

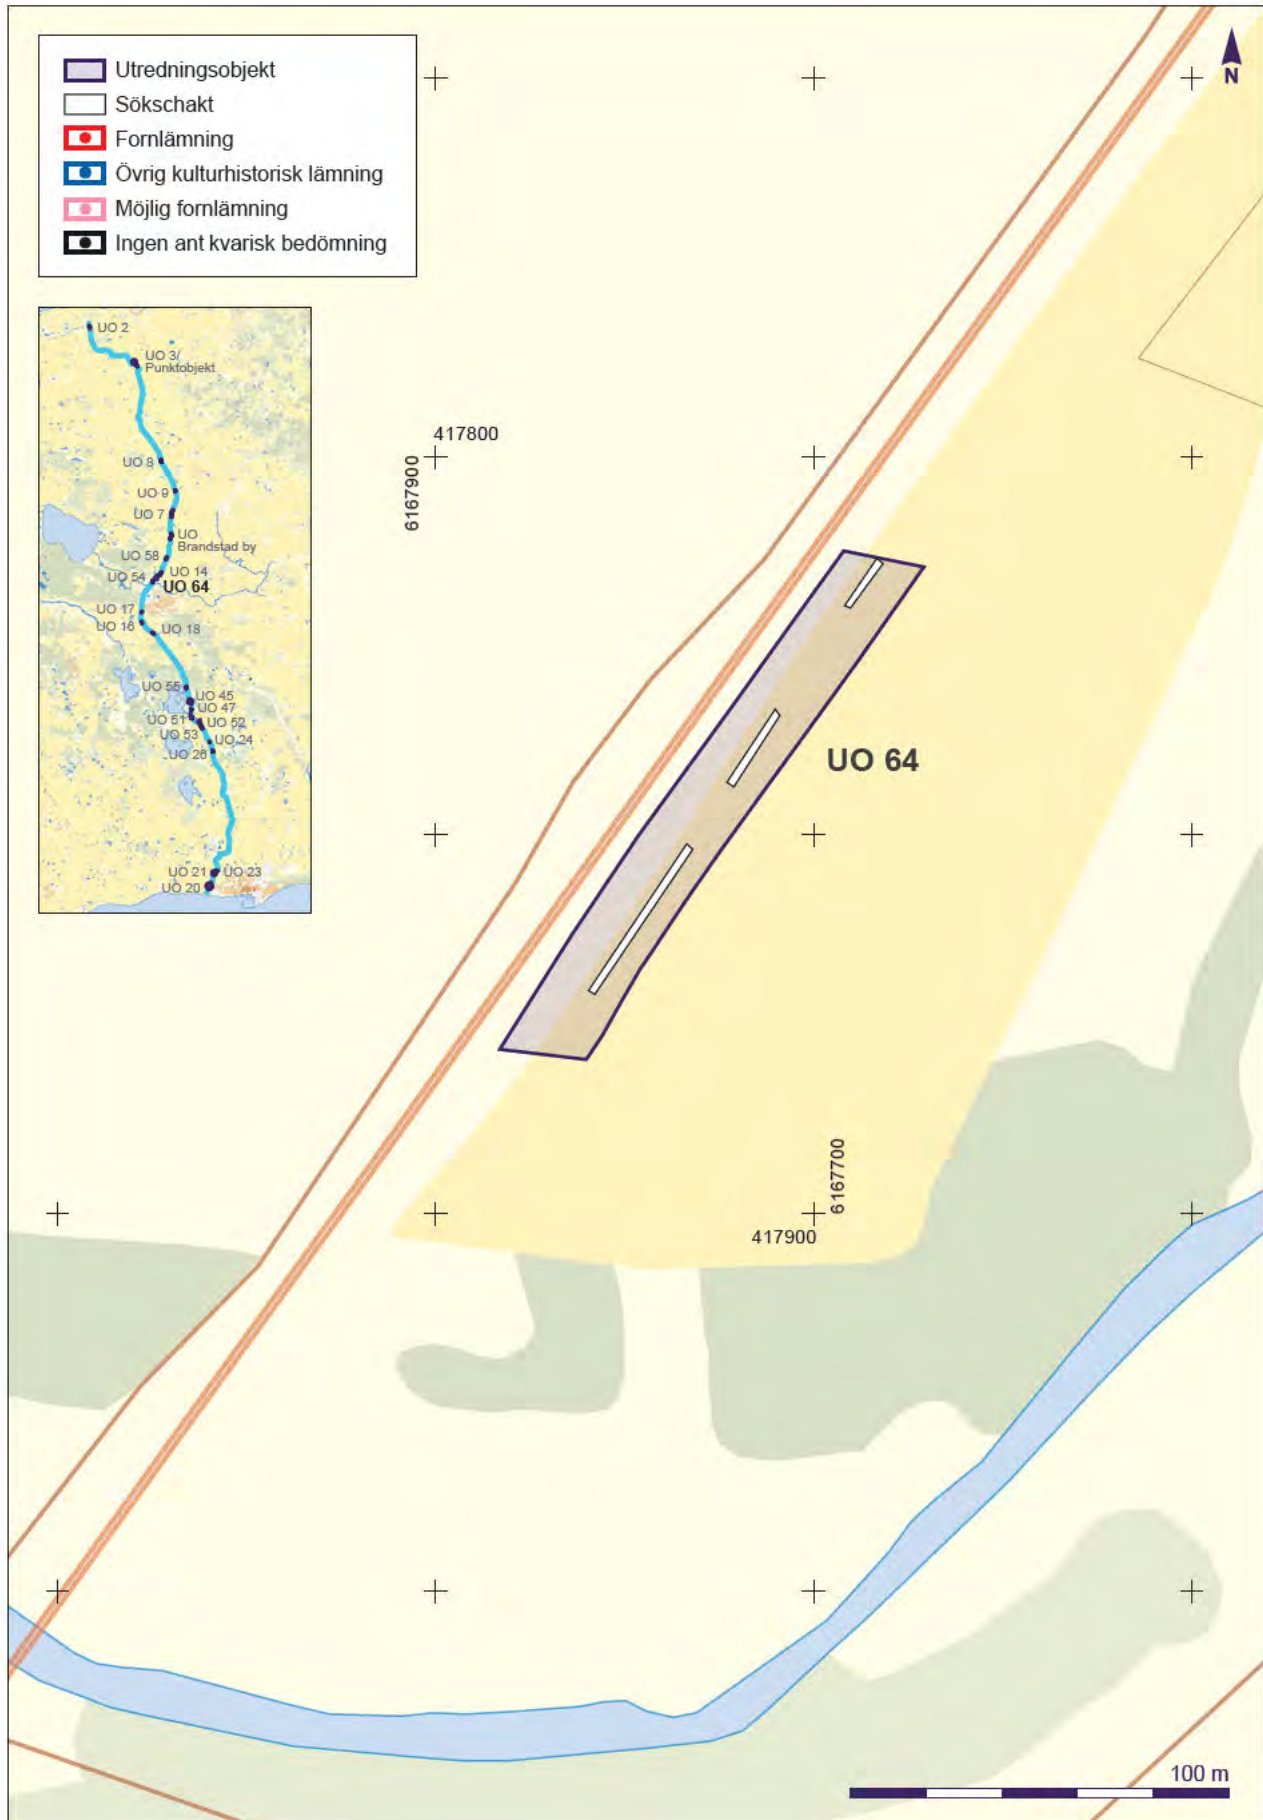
Figur 14. Utredningsobjekt 64, Åsum 37:9. Skala 1:2 000.

Vid steg 2-utredningen växte gräs inom området. Utredningsobjektet var 160 meter långt och med en area på cirka 3 200 kvadratmeter. Tre sökschakt som totalt omfattade 135 kvadratmeter togs upp (figur 14). Matjorden var cirka 0,25 meter djup och undergrunden utgjordes av silt. Inga fornlämningar påträffades i schaktet.

*Åtgärdsförslag:* Inga vidare antikvariska åtgärder krävs för utredningsobjekt 64.

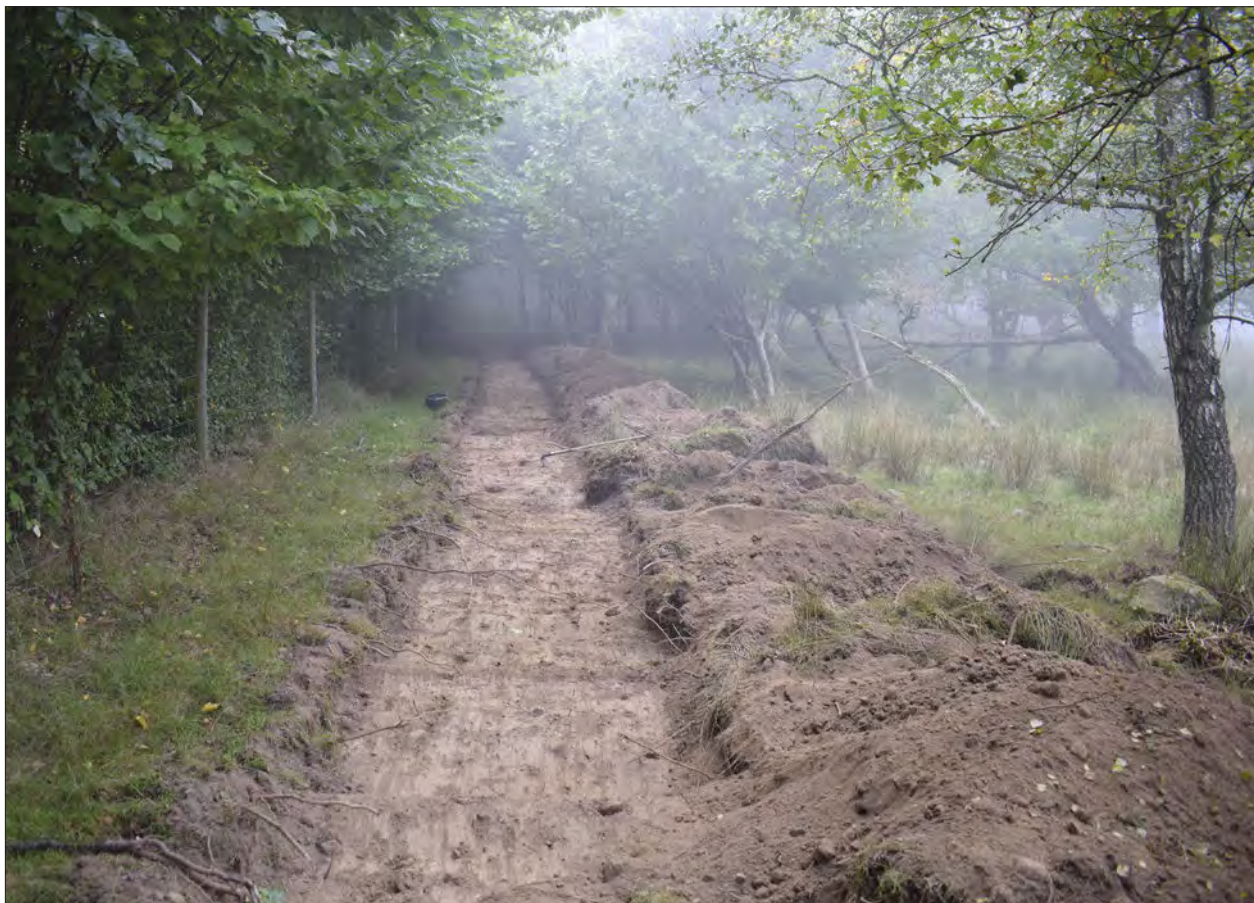
Figur 17. Utredningsobjekt 45, Assmåsa 4:56. Foto från norr: Magnus Andersson.

På grund av skog och nedgrävda högspänningsledningar kunde sydligaste delen av utredningsobjektet ej utredas. De schakt som togs upp bedöms som tillräckliga för att förstå fornlämningsbilden. Två sökschakt som totalt omfattade 240 kvadratmeter togs upp (figur 17 och 18). Matjorden var cirka 0,20 meter djup. Undergrunden utgjordes av gul sand. En grop med svag humös fyllning dokumenterades. Troligen ett sentida stenlyft. Inga fornlämningar påträffades i schaktet.

*Åtgärdsförslag:* Inga vidare antikvariska åtgärder krävs för utredningsobjekt 45.

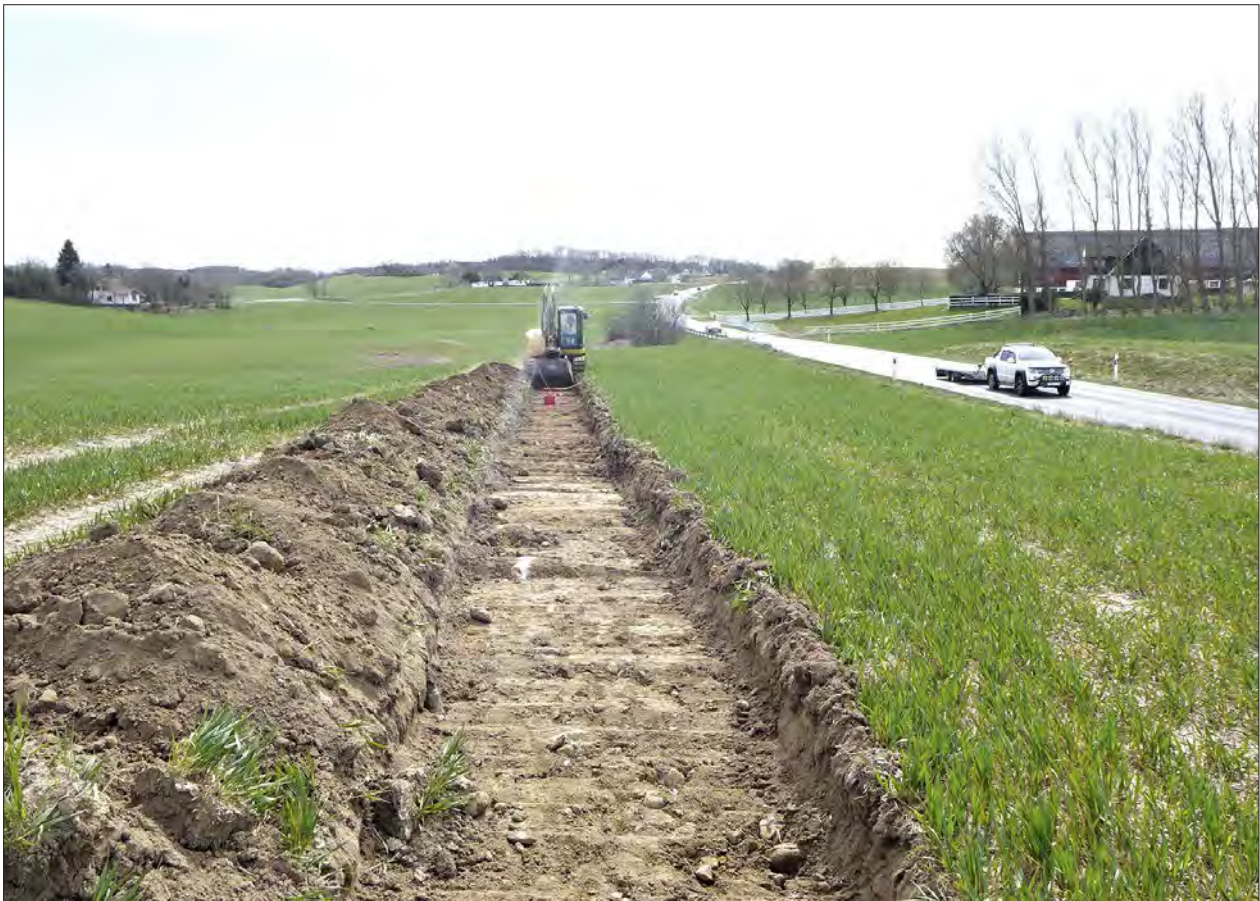
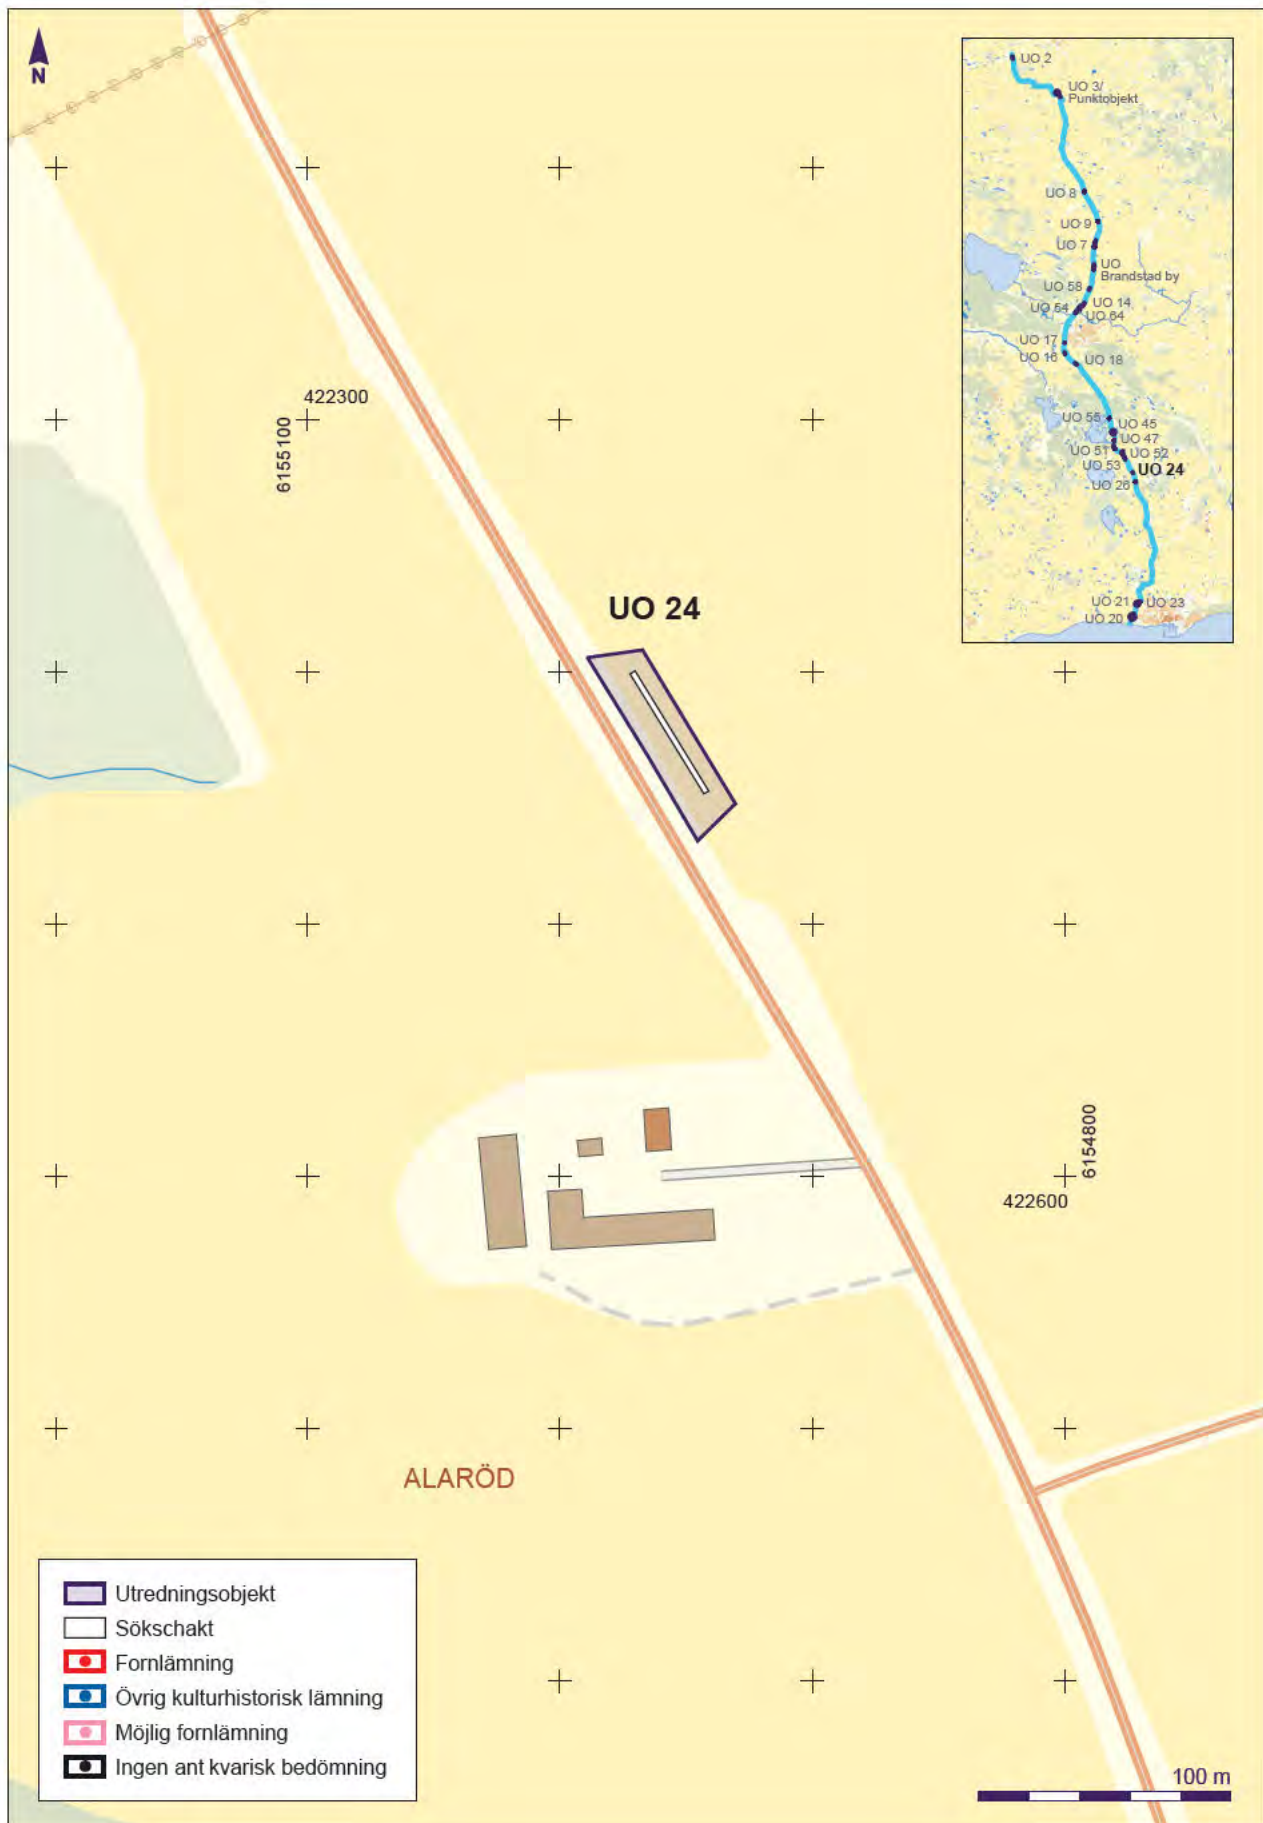
Utredningsobjektet, som var sätt, är cirka 80 meter långt med en area på cirka 1 600 kvadratmeter. Ett sökschakt som omfattade 100 kvadratmeter togs upp (figur 23 och 24). Matjorden var cirka 0,4 meter djup och undergrunden utgjordes av sandig lera. Inga forn-lämningar påträffades i schaktet.

*Åtgärdsförslag:* Inga vidare antikvariska åtgärder krävs för utredningsobjekt 24.

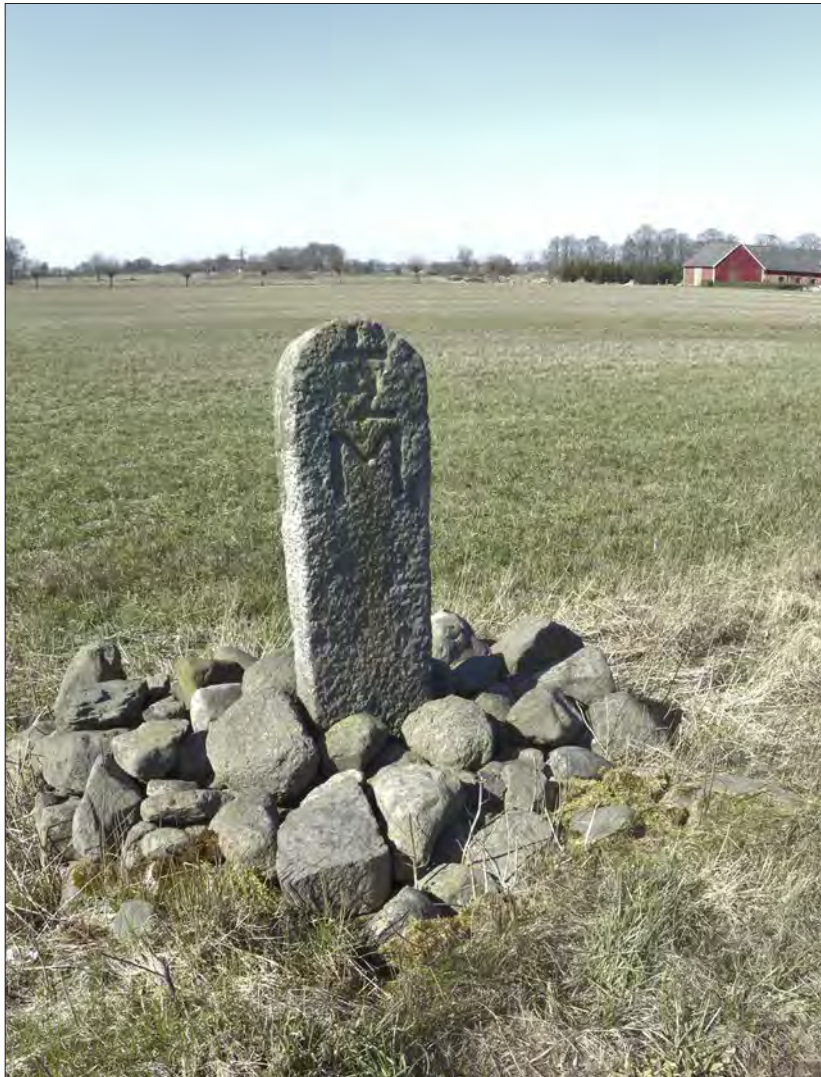
Milstolpe (L1989:4086) inom utredningsområdet (figur 29 och 30).

*Åtgärdsförslag:* En eventuell tillfällig flyttning av milstolpen i samband med nedläggning av elledning.
