# PM Uppföljning Naturmiljö

Nysäter: Sulån, Börkelån, Stormyran, Salsjömyran, Oterberget

2022-10-28

**Uppdrag:** Kompetensstöd Naturmiljö - 30006087  
**Kund:** E.ON Energidistribution  
**Datum:** 2022-10-20  
**Upprättad av:**

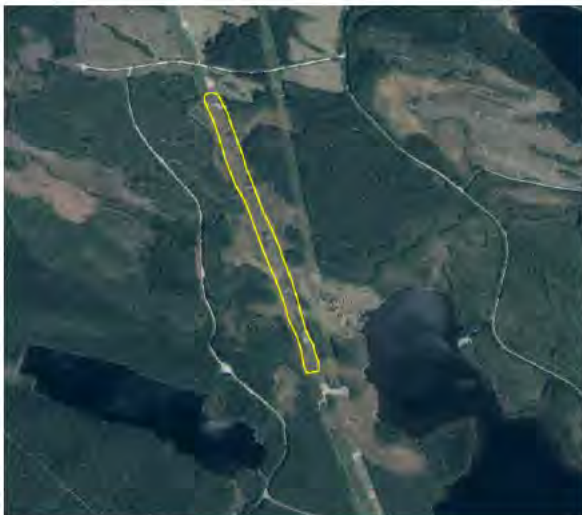
På Sulsjömyran finns tydliga spår efter ledningsbyggnaden och främst då vid stolpplatserna, se figur 9 och 10. Försiktighetsåtgärderna i form av stockmattor förefaller ha fungerat då det inte finns några tecken på bestående markskador som ger hydrologiska förändringar. Området besöktes 25 augusti 2022 och fanns bestå av ett fastmattekär med en del blötare partier. Det är dock ganska små områden med blötare myr som är berörda av ledningsdragningen på totalt cirka 700 m i myrområdet. Vegetationen är karakteristisk för en myr av fastmattetyp i denna trakt med ett bottenskikt av vitmossor och ett fältskikt med tuvull, tuvsäv och ljung som vanliga arter. Längs med bäcken i södra delen tillkommer t ex flaskstarr, trådstarr och vattenklöver. Slyuppslaget är delvis stort och en stor del av de idag öppna partierna skulle bestå av sumpskog om inte ledningen funnits här. De arter som inte hör hemma på myren och har etablerat sig i de av byggnationerna skadade delarna är mjölke, tussilago men även en del amerikansk dunört. Den senare arten klassificeras som invasiv men är tyvärr mycket utbredd i norra Sverige skogs- och myrlandskap och etablerar sig snabbt i kanter av skogsbilvägar och i mark som skadas vid skogsbruk och terrängkörning.

**Figur 9.** Detaljkarta med ledningspassagen vid Sulsjömyran.

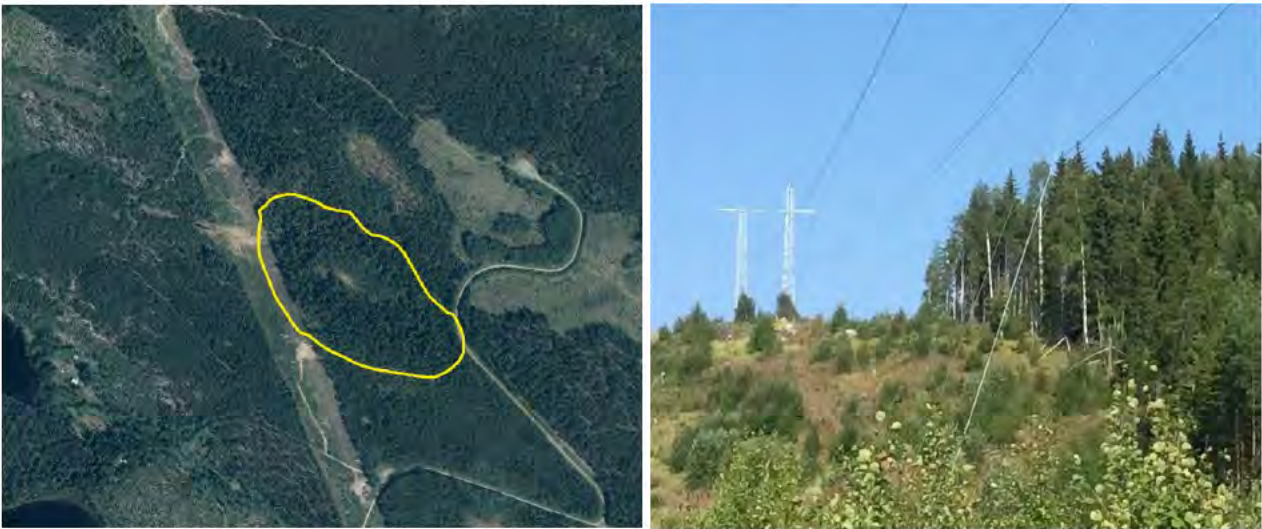
En del av skogen som är klassificerad som nyckelbiotop har tagits i anspråk för den nya ledningen. Det är en bredd på cirka 30 meter och en längd av cirka 180 meter vilket innebär att knappt 10 % av nyckelbiotopen har avverkats vilket givetvis innebär en minskning av livsmiljöerna för de arter som är beroende av äldre skog. De rödlistade kryptogamer, lunglav, doftskinn och ullticka, som är uppgivna från nyckelbiotopen är alla funna i de inre delarna av området där skogen är ganska tät, se figur 14, och bedömningen är att de inte kan påverkas av den nya ledningsgatan.

**Figur 12.** Detaljkarta med ledningspassagen vid Oterberget.
