Hansa PowerBridge

Arkeologisk utredning, steg 1

RAÄ 74:43
Bjuresjö socken
Ystad kommun
Blekinge län

SJÖHISTORISKA MUSEET
ARKEOLOGISK RAPPORT NR 2019:3

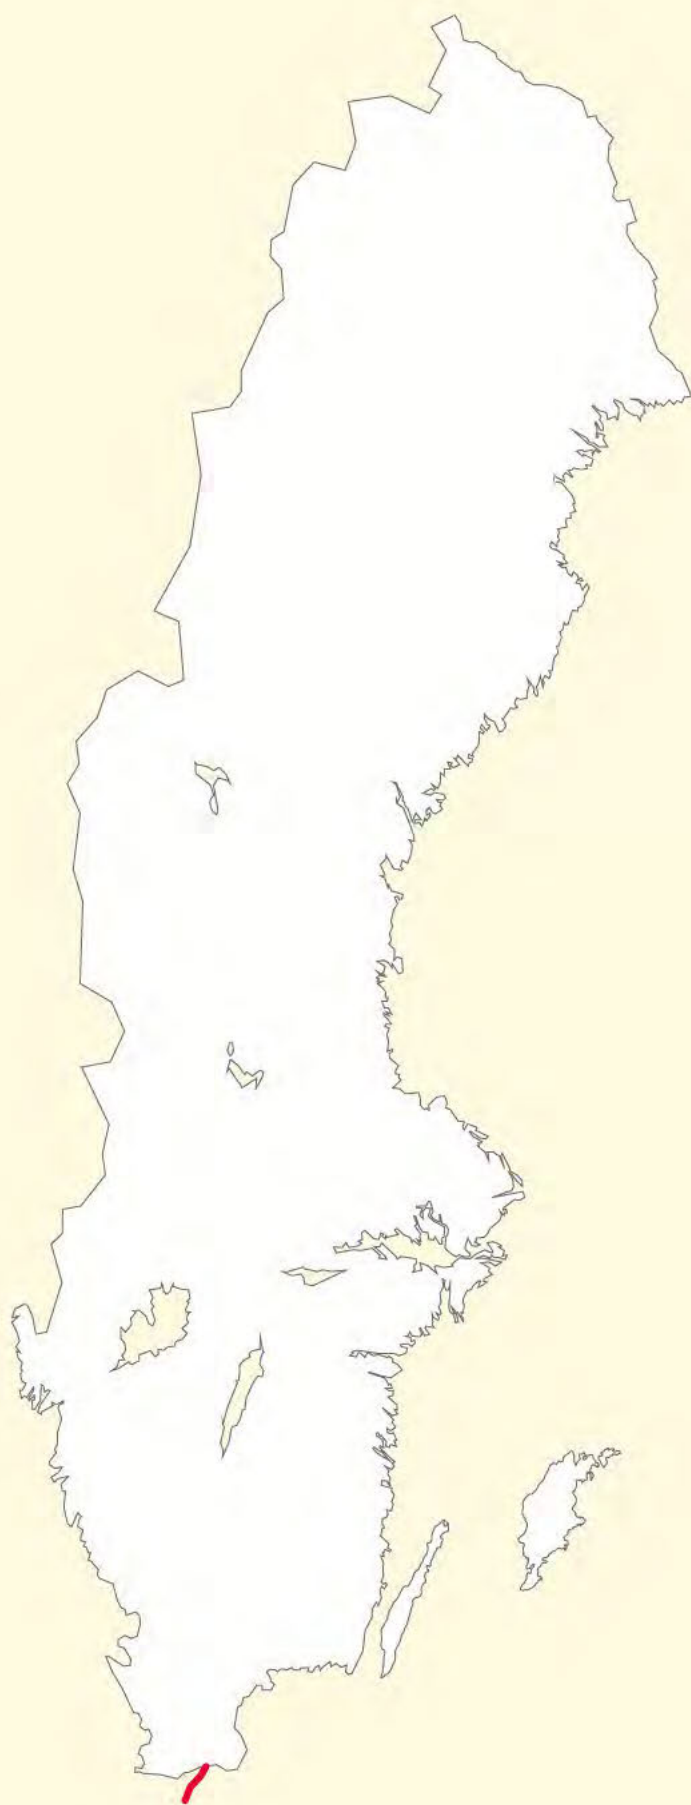
G010

Layout: ETC Kommunikation
Omslagsbild: Sonarbild på fartygslämning
"G010". © Svenska Kraftnät, bearbetad
av Mikael Fredholm, Statens maritima och
transporthistoriska museer.

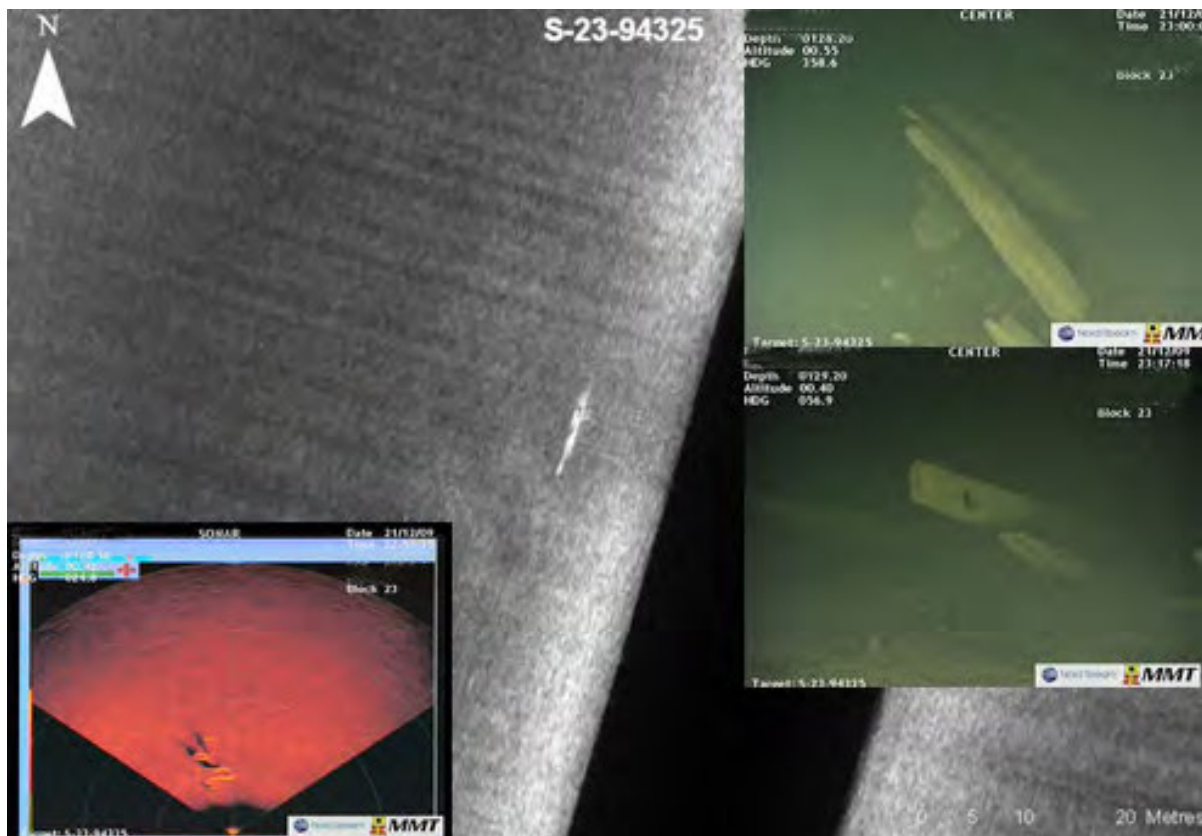
FIGUR 2. Sonarbild och ROV-bilder från en fartygslämning, som påträffades längs med gasledningen Nord Stream i Östersjön (Fredholm 2010:24).

Att säkert tolka sonarbilder är svårt, ibland är det svårt att skilja mellan naturliga bildningar och nedbrutna fartygslämningar. Två exempel som illustrerar detta väl är två fartygslämningar, som påträffades inför nedläggandet av gasledningen Nord Stream. En cirka 10 meter avlång indikation visade sig vid ROV-filmning vara en äldre nerbruten fartygslämning (fig. 2) och en indikation, som på sonarbilderna såg ut som en stenhög (fig. 3) visade sig även den vara en fartygslämning, med ballast eller last av kalksten (Fredholm 2010:24–28).

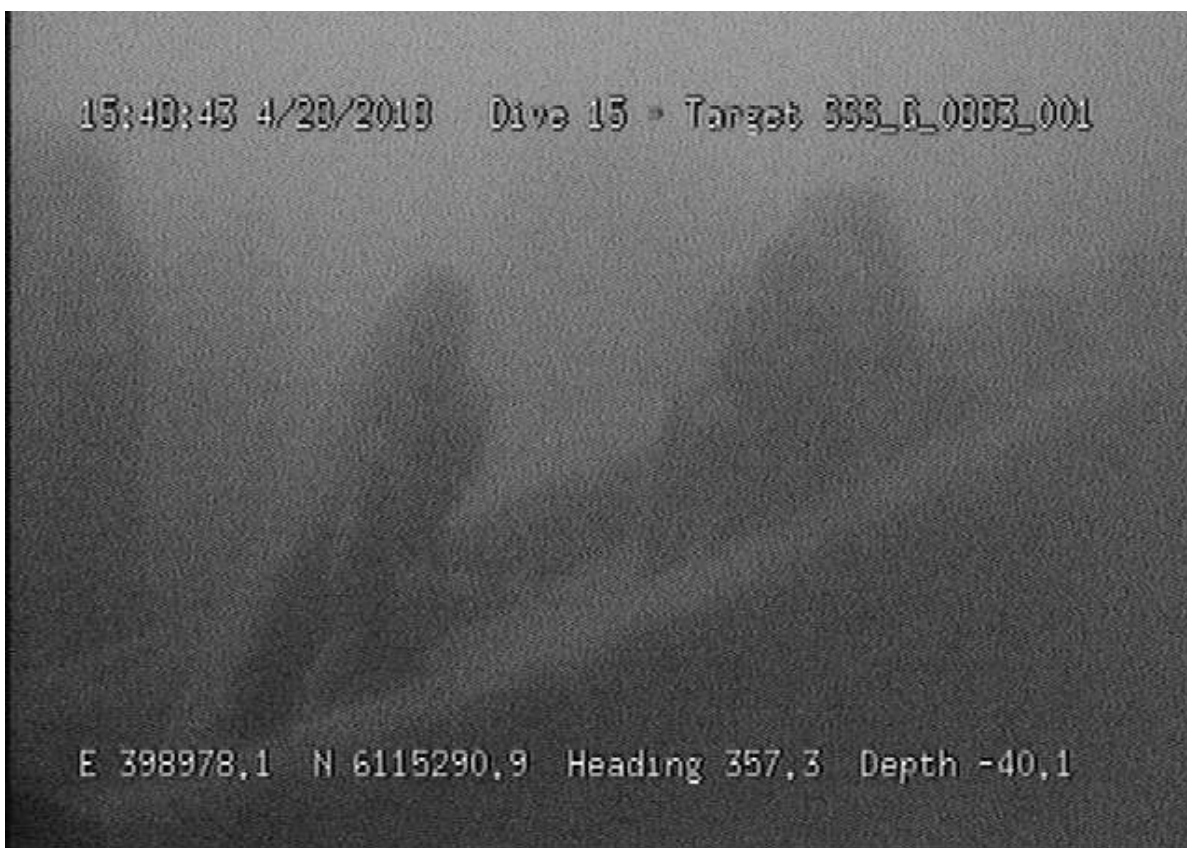
FIGUR 6. Bordläggning, spant och innergarnering på G010, © Svenska Kraftnät.

ROV-filmen visar att G010 är en fartygslämning i trä, vilket stämmer med beskrivningen i FMIS för RAÄ 74:43. Upplösningen på ROV-filmen och sikten vid inspektionstillfället var inte optimal, med mycket partiklar i vattnet, vilket gör att en detaljerad beskrivning av fartygslämningen inte är möjlig att göra.

Fartyget är tätskantat och ser enligt ROV-filmen ut att vara kravellbyggt och har i alla fall delvis innergarnering. Det verkar också ligga ett eller flera block i fartygslämningen.

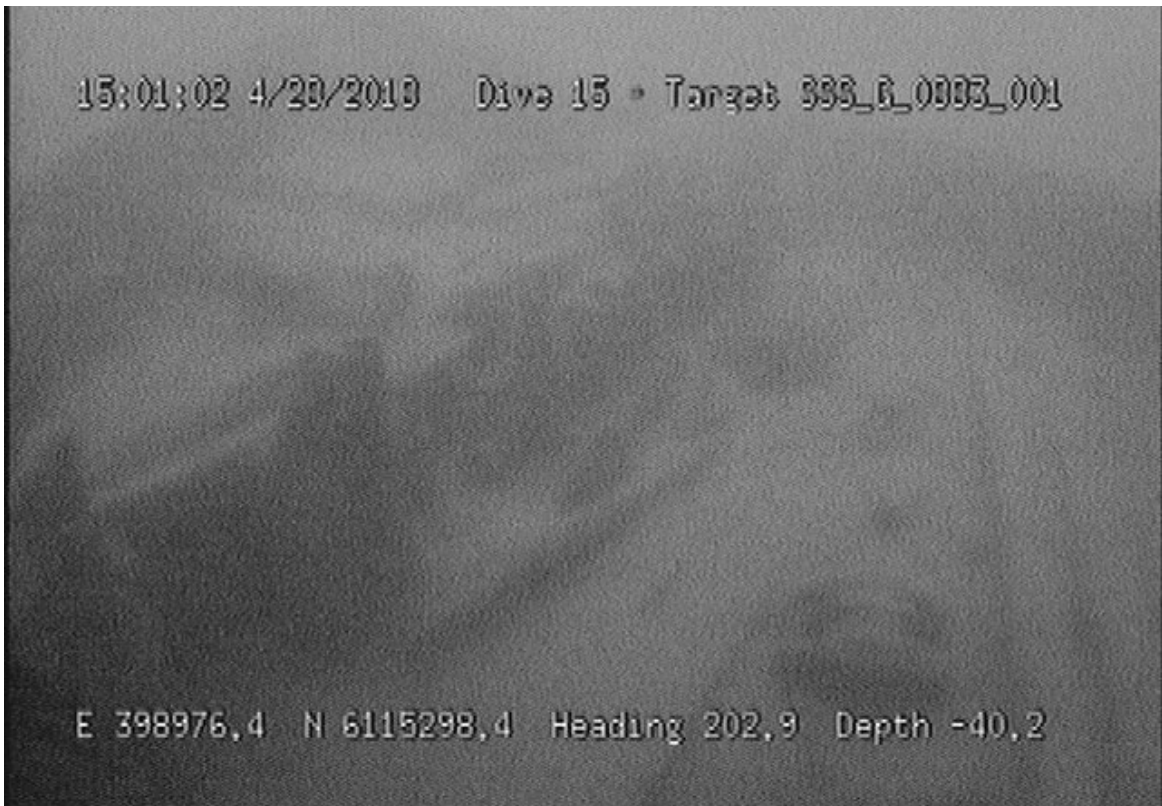
FIGUR 8. Ett block kan skymtas på fartygslämning G010, © Svenska Kraftnät.

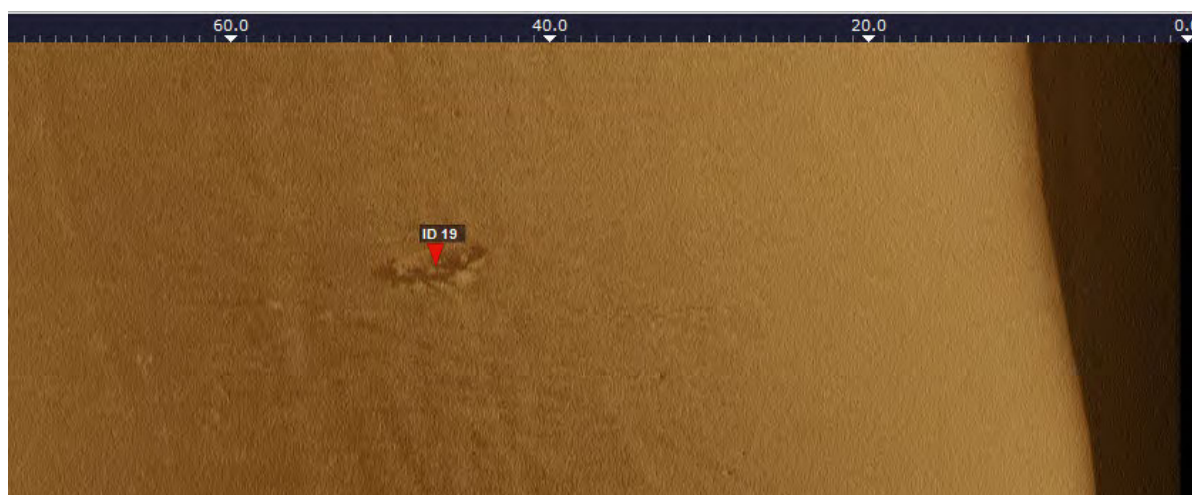
FIGUR 9. Fartygslämningen ID 19 i sonarbilden. © Svenska Kraftnät, bearbetad av Mikael Fredholm, Statens maritima och transporthistoriska museer.

fartygslämning. ID 19 bedöms utgöra en fartygslämning.

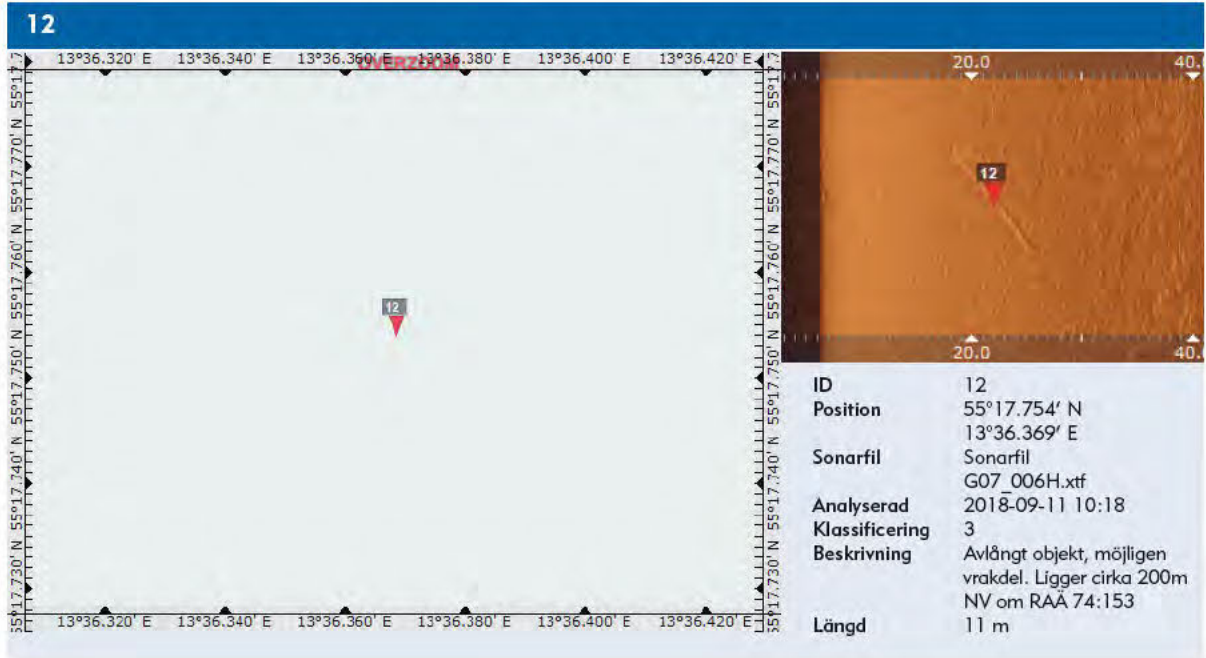
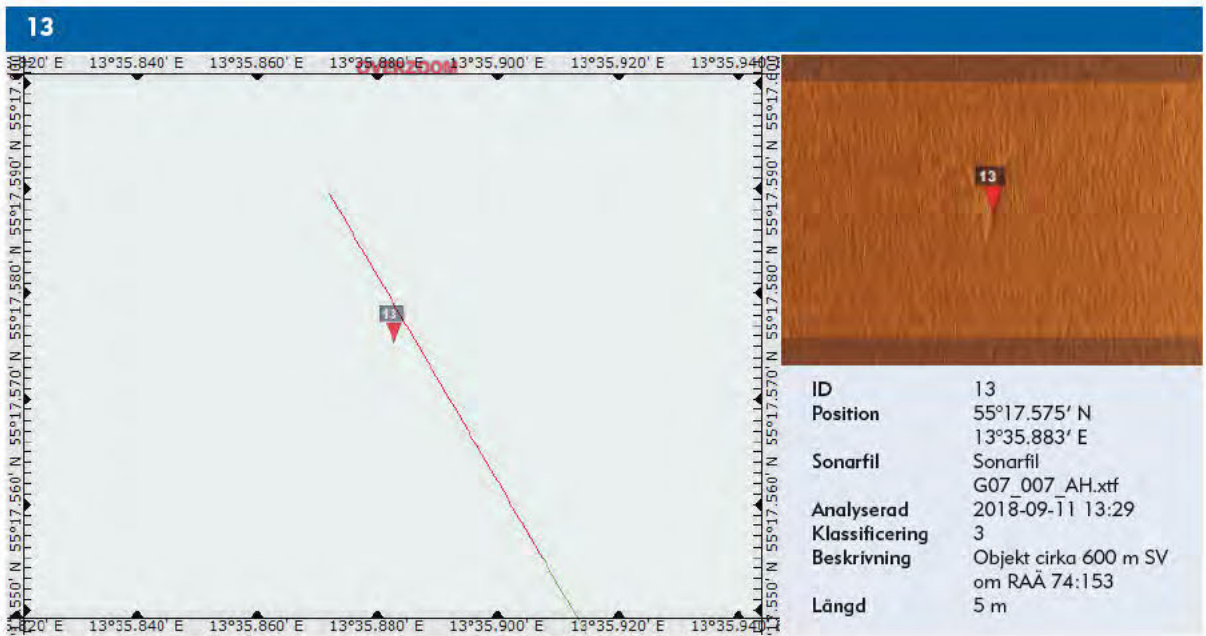
G07

ID	Position	Sonarfil	Klassificering	Beskrivning
10	55°17.323' N 13°34.771' E	G07_003H.xtf	3	Avlångt objekt, möjligen skeppsdel eller kabel. Cirka 800 m SO om RAÄ 74:129
11	55°17.249' N 13°34.775' E	G07_004H.xtf	3	Oklart objekt, möjligen sten eller vrakdel. Cirka 800 m SO om RAÄ 74:129
12	55°17.754' N 13°36.369' E	G07_006H.xtf	3	Avlångt objekt, möjligen vrakdel. Ligger cirka 200m NV om RAÄ 74:153
13	55°17.575' N 13°35.883' E	G07_007_AH.xtf	3	Objekt cirka 600 m SV om RAÄ 74:153
RAÄ 74:153	55°17.682' N 13°36.532' E	Map Viewer		
RAÄ 74:129	55°17.713' N 13°34.136' E	Map Viewer

Analysen resulterade i att fyra indikationer valdes ut. ID 10–13 bedöms vara naturliga forma-

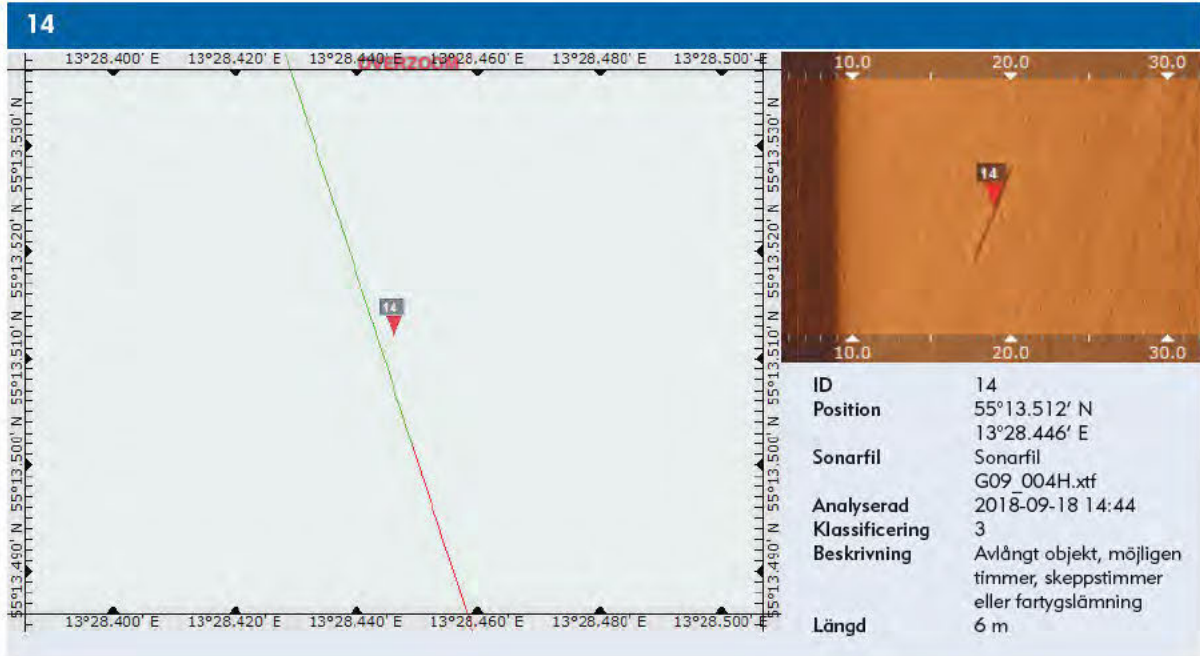
G09

ID	Position	Sonarfil	Klassificering	Beskrivning
14	55°13.512' N 13°28.446' E	G09_004H.xtf	3	Avlångt objekt, möjligen timmer eller skeppsdel

ID 14 är en naturlig formation eller möjligen del av en fartygslämning.

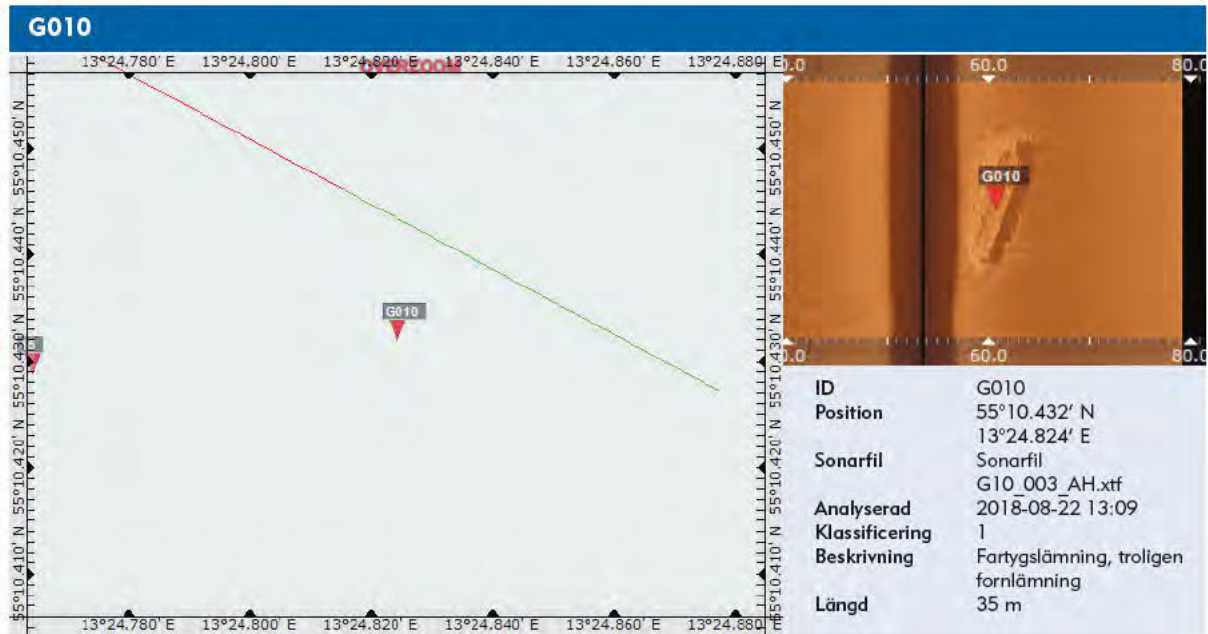
G10

ID	Position	Sonarfil	Klassificering	Beskrivning
G010	55°10.432' N 13°24.824' E	G10_003_AH.xtf	1	Fartygslämning, troligen fornlämning
15	55°10.429' N 13°24.764' E	G10_003_AH.xtf	3	Troligen en skeppsdell tillhörande G010
